個案廿三

一名工人在工字鋼上電焊時觸電死亡

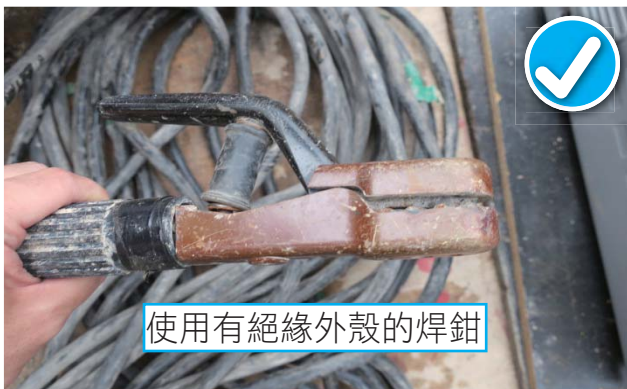
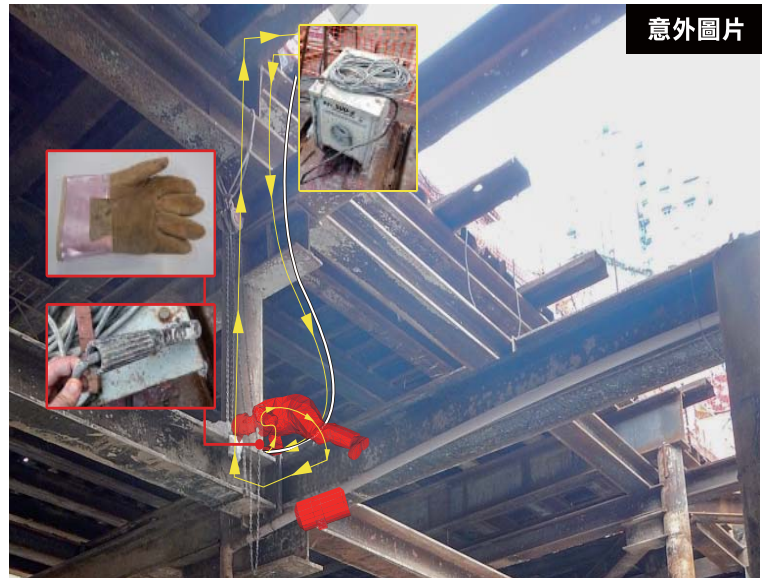
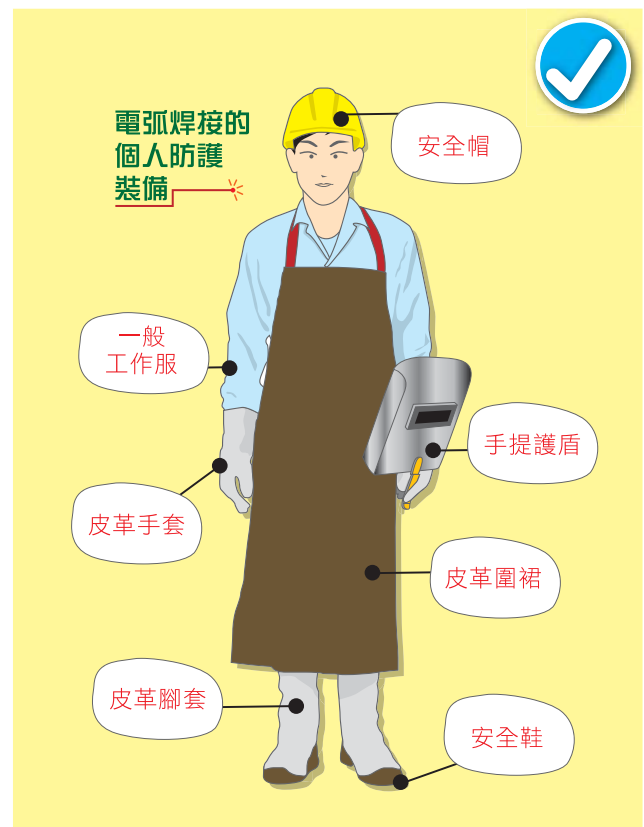
該工程正處於地庫開挖及安裝開挖支撐階
段，事發時工人在開挖面往下第二層的工
字鋼支撐進行電焊安裝工作，期間懷疑工
人所配戴的手套並非電焊用手套，而連接
電焊把手的帶電線芯呈現外露情況，導致
電焊機的電流透過把手及手套流經工人體
內，並經過工字鋼返回電焊機，形成通電
迴路，最終導致工人觸電死亡。

是次意外的原因是由於工人在進行電焊工作時，承造商向工人提供的工作手套並非電焊用手套，而連接電焊機及電焊把手的電線狀況欠佳（帶電線芯外露），導致電流透過把手線芯及手套流經工人體內，並透過工字鋼返回電焊機，在形成通電迴路的情況下最終導致工人觸電死亡。

1. 須確保電焊裝置保持良好安全狀況（所有帶電部分須被遮蓋、焊機外殼須接地、工具須完好無損等）；
2. 承造商須為電焊作業人員提供足夠的個人防護裝備（包括電焊手套、電焊護盾、絕緣膠墊、及配備獨立救生繩的安全帶裝置等），以防工人出現觸電及下墜危險；
3. 必要時須考慮使用具絕緣效能的施工平台。
