個案一

一部履帶式起重機於吊運期間出現吊臂彎曲

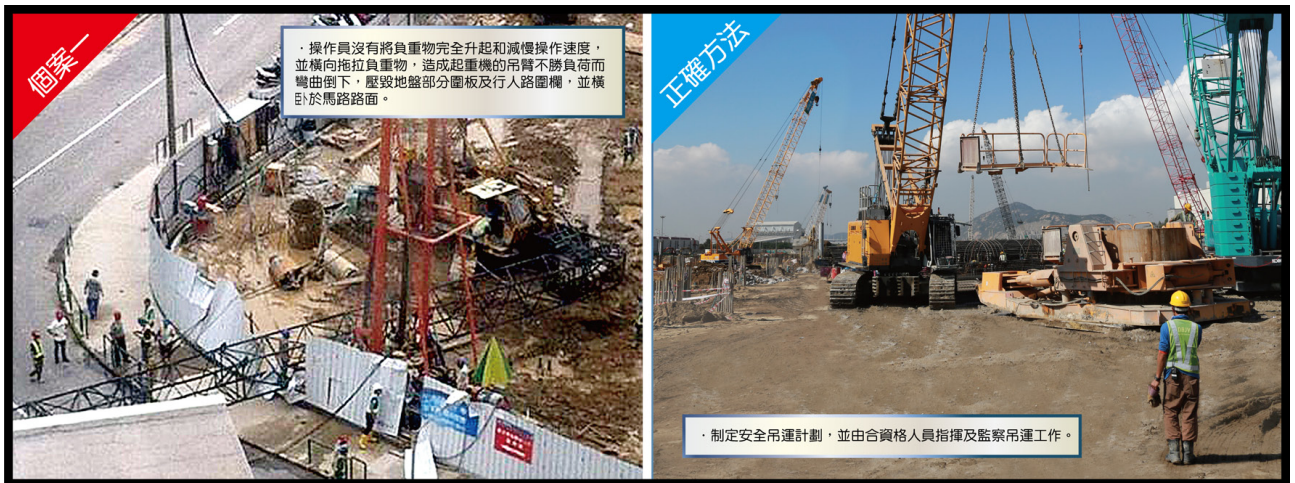
在一個進行地基工程的地盤，工人使用履帶式起重機進行吊運工作時，吊臂出現扭曲，翻側，導致地盤部分圍板及行人路圍欄被壓毀。事故中無人受傷。

事發當日，一名工人正使用肇事履帶式起重機吊運一台鑽樁機至工作位置，當吊運至預定位置並準備將鑽樁機下降至地面時，工人發現履帶式起重機有輕微轉動，其後吊臂出現扭曲並翻側，橫臥於地盤外的一段路面上。

1. 工人沒有按照正常吊運程序操作，吊運時，沒有將負重物完全升起，導致吊運物件橫向拖拉瞬間產生的抗剪力超過吊臂杆件自身所能承受的設計極限荷載；
2. 吊運訊號員與負責吊運的工人之間溝通不足。

1. 制定安全吊運計劃書，加強監察吊運工作；
2. 與各分判商管理層及工人進行安全培訓，嚴格要求各工作人員須按照地盤所制定的履帶式起重機安全吊運計劃及守則進行吊運工序；
3. 工人之間加強溝通（如使用對講機），包括在吊運期間，安排訊號員監控地盤外的交通情況，有需要時實施交通控制措施，並與負責吊運的工人緊密聯絡。
