個案二

一部履帶式起重機於操作期間發生傾側

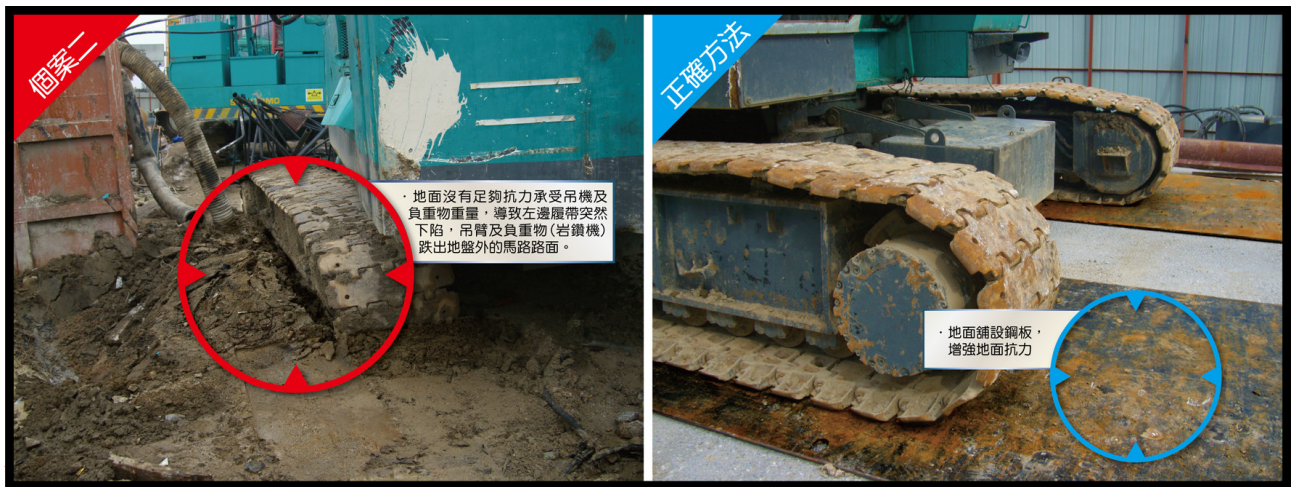
在一個毗鄰馬路的地盤，一部履帶式起重機在吊運期間意外傾側，吊臂及吊運物跌出地盤外的馬路路面。事故中無人受傷。

肇事履帶式起重機當時正準備吊運一台全液壓反循環鑿岩鑽機 (RCD) 至預定位置 (約平移 2 米左右)。當履帶式起重機吊起該岩鑽機約 2 米高並剛開始平移時，履帶式起重機左邊履帶突然迅速下陷，導致整台履帶式起重機失重心並出現嚴重傾側。約 20 米長的吊臂及岩鑽機順勢跌出地盤範圍外，並橫臥於一段路面，佔據三條行車線。事發後，吊臂支架呈現不同程度的彎曲及損毀，該履帶式起重機有部份機身亦同樣受損。根據肇事前的驗機記錄，當時吊運之全液壓反循環鑿岩鑽機淨重 26 噸，沒有超出該起重機械操作半徑 7 米時之最高安全負重額 (32 噸)。

肇事位置屬回填區，碎石和泥土分佈不均勻，加上肇事前受天雨影響，地基承載力下降，地質產生不均勻沉降，導致吊機移動時失穩，造成意外。

1. 進行全面風險評估，以識別所有潛在危害；
2. 現場使用填築碎石、場地混凝土硬化等地基加固方法，並配合履帶墊鐵板的方式以加強起重機械吊運時的穩固性；
3. 由合資格工程師重新計算及驗證地基的承載力能否滿足吊運的需要；
4. 組織所有地盤管理人員、吊機手、訊號員、挖掘機手進行專項培訓及參加起重機械安全操作講座。
