### 個案三

## 一台挖泥機於操作期間傾側至馬路路面

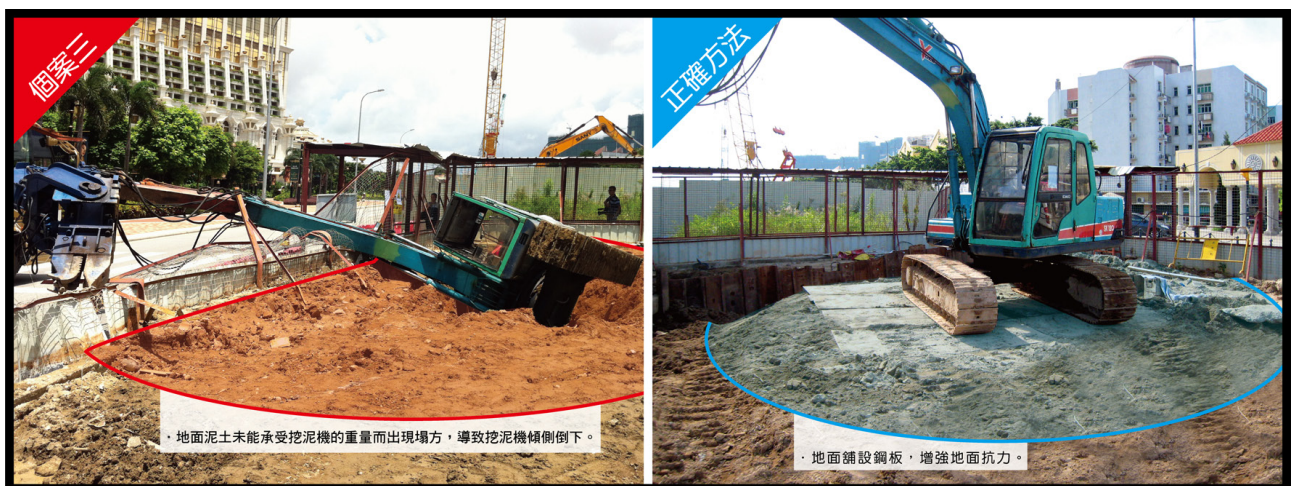
在一個進行地基工程的地盤，一台挖泥機行經坑道邊緣時，泥土突然倒塌，致使挖泥機傾側至地盤範圍外的馬路路面，事故中無人受傷。

事發時一名工人正操作一台挖泥機，準備於地盤內進行打圍板工作。為能在打圍板時看清楚施工位置，該位置已預先挖出一條闊 3.2 米，深 1.5 米的坑道。當挖泥機行經坑道邊緣時，泥土突然倒塌，挖泥機隨即向坑邊傾側，壓毀地盤圍板至馬路路面。

1. 進行打圍板工序前，沒有進行風險評估，確保所處的地面有足夠的抗力及穩定性，以承受挖泥機及其他裝置的重量；
2. 現場操作員疏忽及沒有向工人提供相關的安全培訓。
3. 沒有制訂安全的打圍板工作指引，對該工序的監督及管理力度不足。

1. 對挖掘工作作出風險評估，並制定相關的安全施工程序；
2. 對坑道邊緣加裝臨時支撐或放平坡度，以防泥土坍塌；
3. 平整地面及鋪設鋼板，以加強起重機械的穩定性；
4. 加強起重機械操作員的安全培訓；
5. 加派人員作現場監督。
