個案四

一名工人被吊運期間墜下的鋼通擊中導致死亡

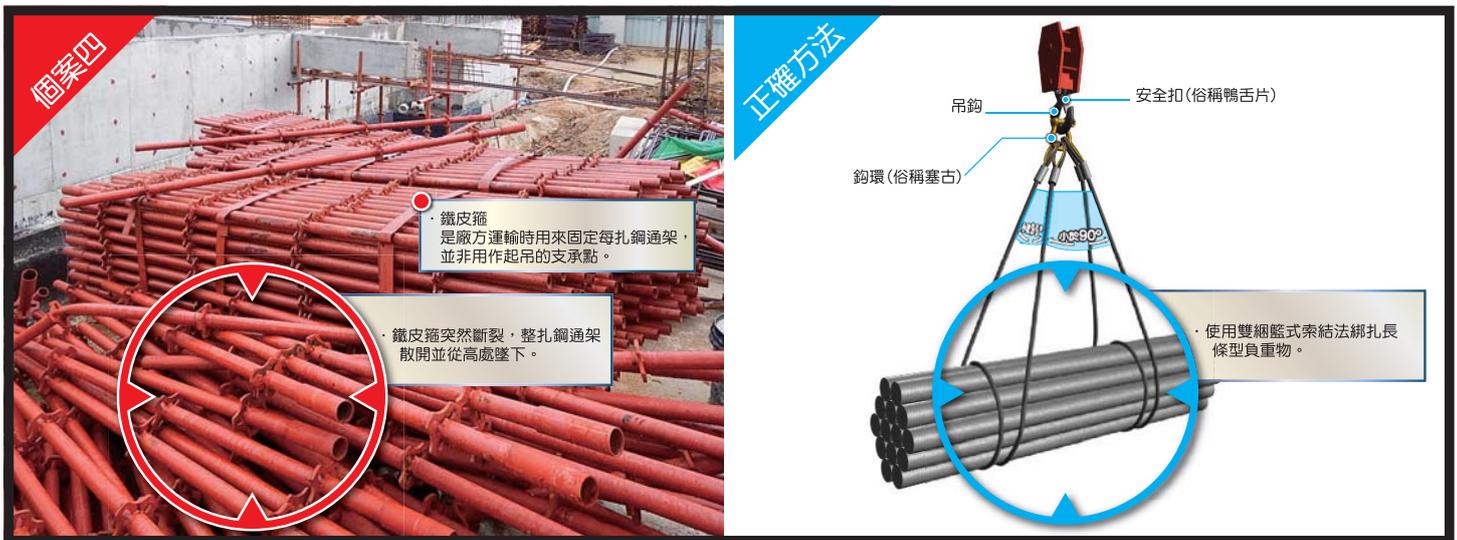
由於這兩名工人沒有找到合適的鋼絲繩，因此把塞古直接套在鐵皮箍上，便呼叫訊號員通知天秤操作員起吊。在使用同樣方法起吊第四扎鋼通至預定施工位置，下降大概離地面還有約七米時，鐵皮箍突然斷裂，整扎鋼通鬆散並從高處墜下，擊斃在下方附近位置工作的工人。

1. 承造商沒有提供適當的安全培訓；
2. 沒有使用合適的吊運工具及合適的綁扎方法；
3. 沒有劃分吊運區。

1. 進行全面風險評估以識別所有潛在危害；
2. 劃分吊運區域，禁止工人進入；
3. 對地盤的天秤操作員、訊號員及埋碼工（吊索員）實施委任制度，未獲委任者禁止進行相關工作；
4. 制訂地盤安全吊運整改方案，並對相關工作人員進行培訓；
5. 使用合適的起重裝置，包括“威也”、鏈條及吊鉤等；
6. 工人之間加強溝通（如使用對講機）；
7. 現場當眼處張貼天秤操作規程、吊運安全施工程序及吊重安全措施等宣傳海報提醒工人注意。
