## 個案五

### 青洲某地盤工作意外

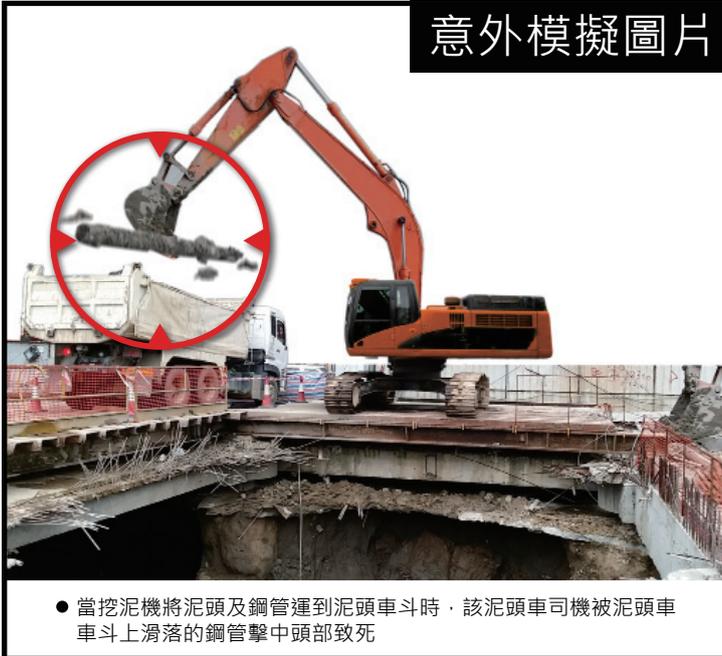
青洲某地盤一泥頭車司機被泥頭車車斗上滑落的鋼管擊中頭部致死。

根據挖泥機操作員的聲明所述及現場環境分析：事發時，挖泥機的操作員正負責用挖泥機將該地盤 B1 地庫的淤泥挖出，並搬往停泊在地面層的泥頭車車斗上，期間將一支長約 3 米的鋼管搬往泥頭車時，該鋼管由車斗上滑下，並擊中位於泥頭車旁的泥頭車司機，導致其頭部嚴重撞傷，經送院搶救後不治。

1. 肇事鋼管長度超出抓斗容許範圍；
2. 現場欠缺訊號員指揮；
3. 沒有嚴格監管進入地盤的人士配戴安全帽。

- 一. 挖掘區域增設固定及流動式魚眼鏡，以減少挖泥機操作員在視線上的盲點；
- 二. 組織工地人員進行專項培訓，包括意外原因分析、挖泥機的安全操作及安全挖掘程序等；
- 三. 嚴格監督進入地盤的人士配戴安全帽；
- 四. 安排訊號員提供適當的指揮。
