## 個案八

# 一名工人被拆卸中的磚牆壓死

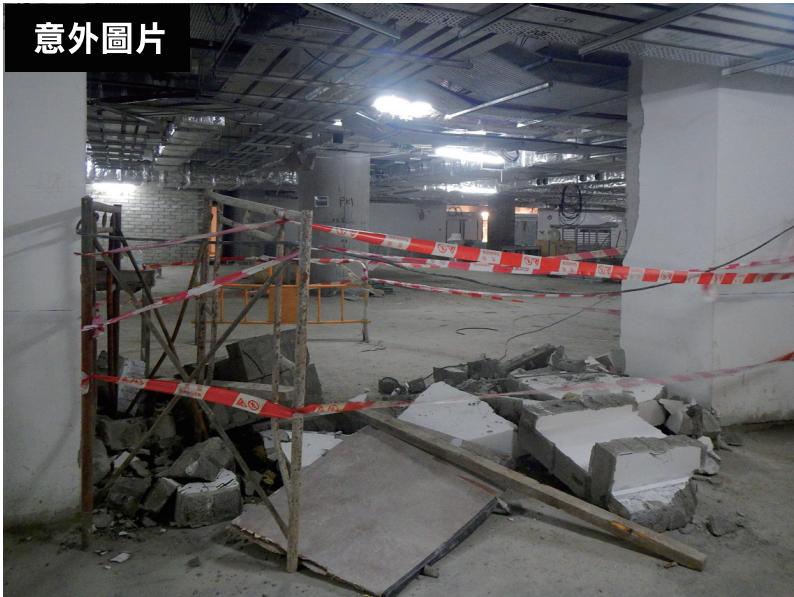
事發時肇事工人正單獨使用電炮拆除兩幅以 L 型相連約闊 0.9 米、高 3 米、厚 0.65 米的磚牆，拆卸期間，其中一幅磚牆大面積倒塌並壓向工人，工人走避不及，被壓至傷重死亡。

是次意外的原因是由於工人在進行拆卸工作時，沒有使用工作台及沒有依從由上向下的正確拆卸方式進行拆卸，而選擇直接拆除磚牆較底的位置，導致磚牆大範圍倒塌。

- 一. 在進行拆牆時，工人須使用合適的工作平台，並依從由上向下的正確拆卸方式進行拆卸；
- 二. 僱主應向工人提供有關拆卸工作的安全訓練及設備，且監督其正確使用合適的工作平台。
