## 個案十六

# 一名工人被意外下墜的混凝土布料機撞擊死亡

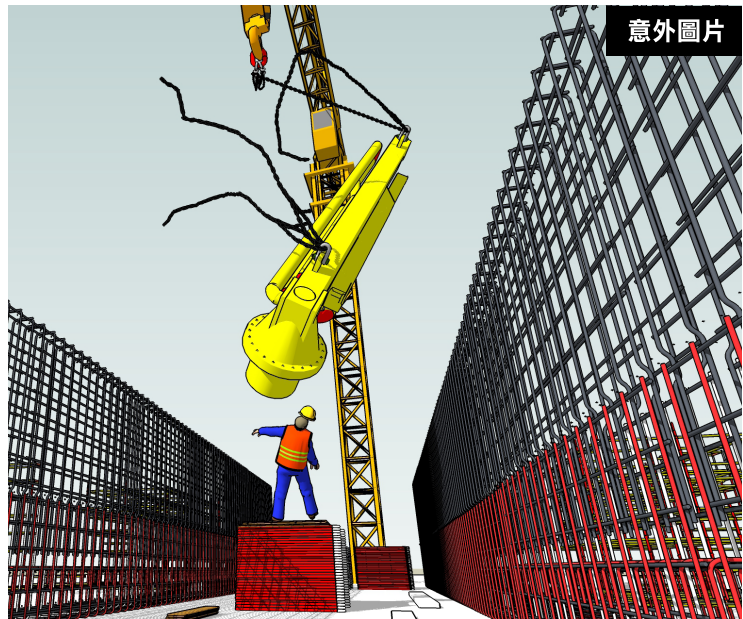
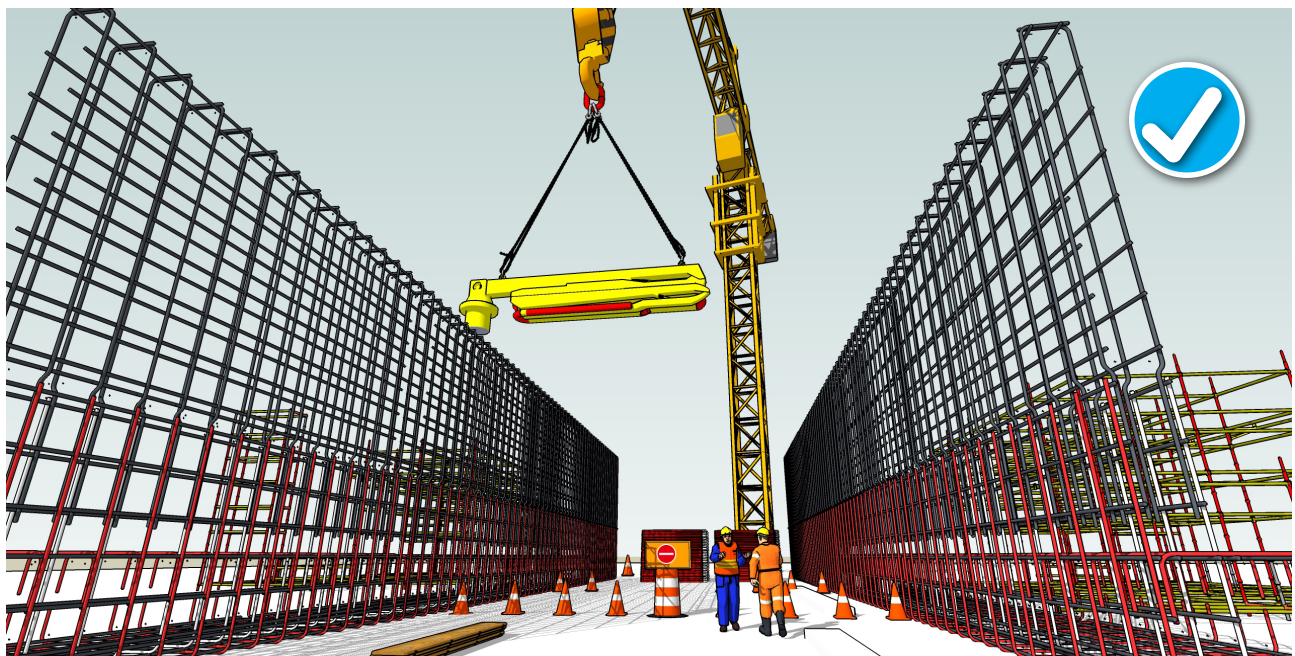
1. 吊鏈的其中一節出現老化或勞損而造成斷裂；
2. 沒有在吊運路徑下方劃分吊運區域，以防止工作人員於吊運期間進入吊運區域。

1. 重新檢驗所有吊鏈及審查負責吊運工序的相關人員的資格；
2. 制定有效機制，及時更換有潛在危險的的吊具；
3. 嚴格實施吊運區域，以防止工人在吊運期間誤闖吊運路徑下方範圍內或被安排在範圍內工作。
