個案十八

一名工人被意外下墜的玻璃纖維 (GRC) 幕牆模板壓死

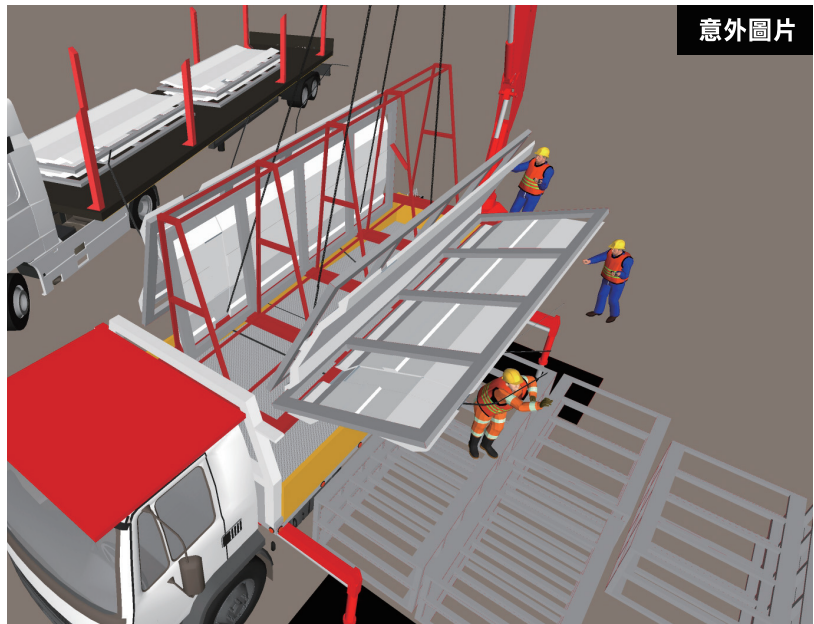
事發當日，包括死者等一行五至六人組成小組，負責將一批共四件被固定於專用 A 字架的玻璃纖維幕牆模板從排卡車卸載至吊臂貨車，然後再由吊臂貨車送到指定位置存放。事發時，死者正協助該批玻璃纖維幕牆模板的定位工作，但當差不多將該貨件成功卸載至吊臂貨車時，用來承托其中兩塊玻璃纖維幕牆模板的橫鋼方通的銲接位置突然出現『爆焊』，玻璃纖維幕牆模板失去承托，並將當時用來困綁玻璃纖維幕牆模板的金屬帶（圈）扯斷，四塊玻璃纖維幕牆模板分別朝相反方向墜下，而其中一塊下墜至死者當時所在位置，死者走避不及被該模板壓中，經送院搶救後，傷重不治。

1. 即時對地盤內存放於同類型 A 字架上的玻璃纖維幕牆模板進行臨時加固；
2. 重新檢討吊運安全程序，尤其是制定安全吊運區域和實施工作許可證制度；
3. 加強對人員培訓，以提昇人員的安全意識。

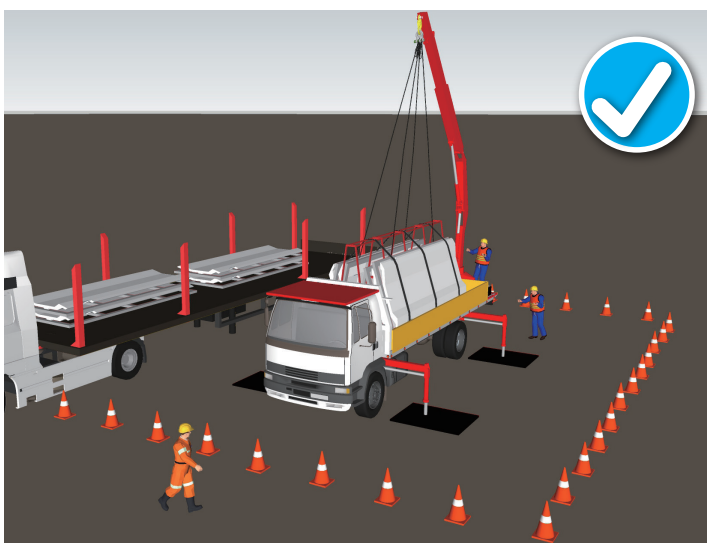
本個案中所使用的 A 字架有個別焊接位置出現抗力不足的情況，其未能承受吊運時所產生的壓力而導致出現『爆焊』，而導致玻璃纖維幕牆模板因失去承托而引起塌方，導致方志剛被壓死。
