## 個案廿一

# 一名工人從 4 米高臨時支撐工字鋼下墜至地庫二層死亡

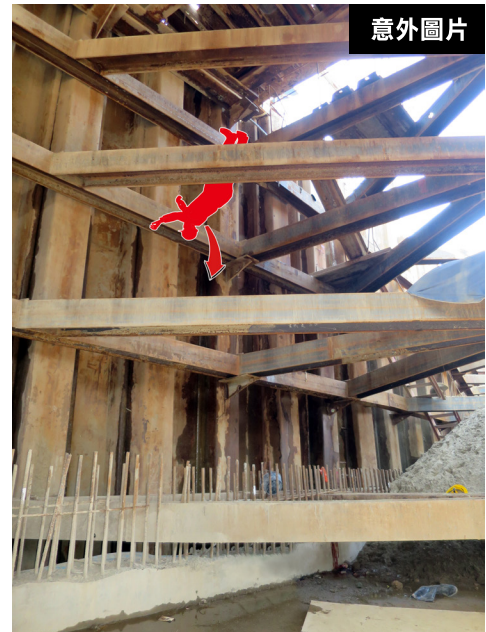
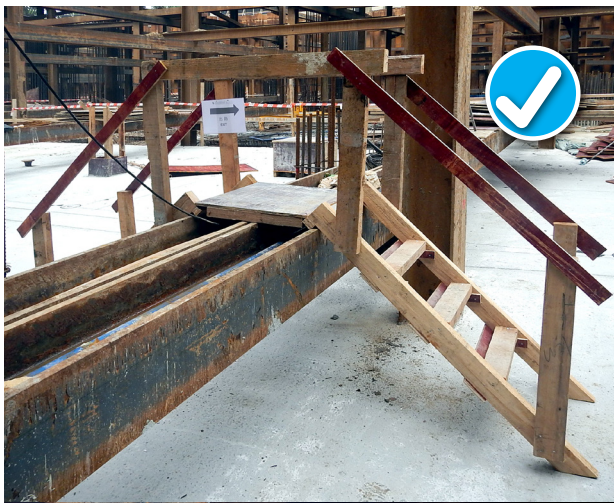
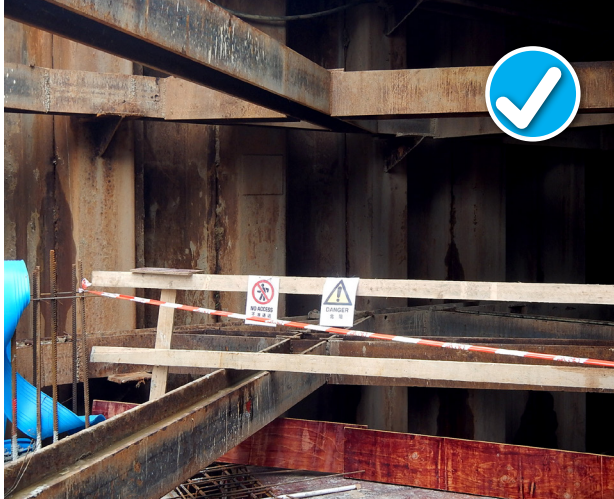
事發當日，地盤管工安排死者與十多名混凝土工人在地庫一層樓面工作，死者負責在樓面噴灑混凝土慢乾劑，及至下午六時當工作完成後，因原工作地點上落通道被施工物料堵塞，死者沒有按原路線返回地面層，進入了臨時支撐工字鋼範圍，前往使用鄰近區域的上落梯，而地庫一層混凝土工程對開位置，離地庫二層約 4 米高，當日無需進行任何施工，其邊緣沒有設置 90 厘米高圍欄和 15 厘米高踢腳板，且現場並沒有將該範圍界定為危險區域及沒有設置適當裝置以防止工人進入，死者在進入該臨時支撐架後失足在工字鋼位置下墜約 4 米至地庫二層，頭部受創昏迷，及至第二天清晨約八時才被地盤電工發現報警搶救，當時已無生命跡象，最後被證實死亡。

本個案死者在事發前一天在地庫一層完成噴灑混凝土慢乾劑工作後返回地面層，因原工作地點上落通道被施工物料堵塞，死者自行進入了地庫一層工程位置對開的臨時支撐工字鋼範圍，前往使用鄰近區域的上落梯返回地面層，期間失足從 4 米高的臨時支撐工字鋼位置下墜至地庫二層，導致死者頭部受創死亡。

1. 在超過 2 米高且有下墜危險的地方工作或走動時，應安裝 90 厘米高圍欄及 15 厘米高踢腳板。
2. 妥善整理及存放現場施工物料，確保上落梯沒有被物料堵塞，並能讓工人在工作期間以及完成工作後使用。
3. 要求承造商為無須施工且進入會有下墜危險的地方界定危險區域，以及設置適當裝置以防止工人進入。
