四名工人被工字鋼壓傷導致其中兩名工人死亡及兩名工人受傷

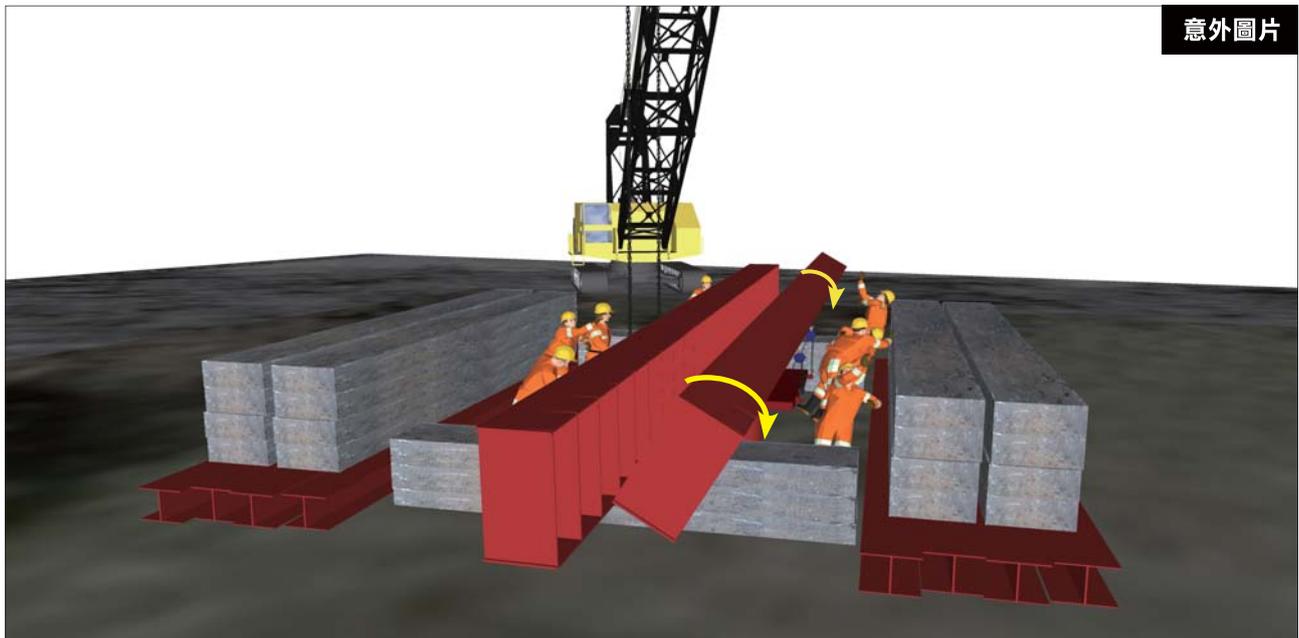
意外圖片

在一個建築工程中，地面層正進行安裝試樁平台工序，期間有一條工字鋼突然翻側，導致其中兩名工人受傷，另外兩名工人傷重不治。

是次意外的主要原因是由於試樁平台整體結構不穩定，導致其中一條工字鋼在安裝過程中突然失衡並移位，並壓中在附近的工作人員。

1. 制定相關工作的安全施工方案；
2. 委派專責人員監督施工方案的實施情況；
3. 加強對工作人員的安全培訓；
4. 須確保所有結構及裝置有足夠的穩定性。
