一名工人從約 8 米高墜下死亡

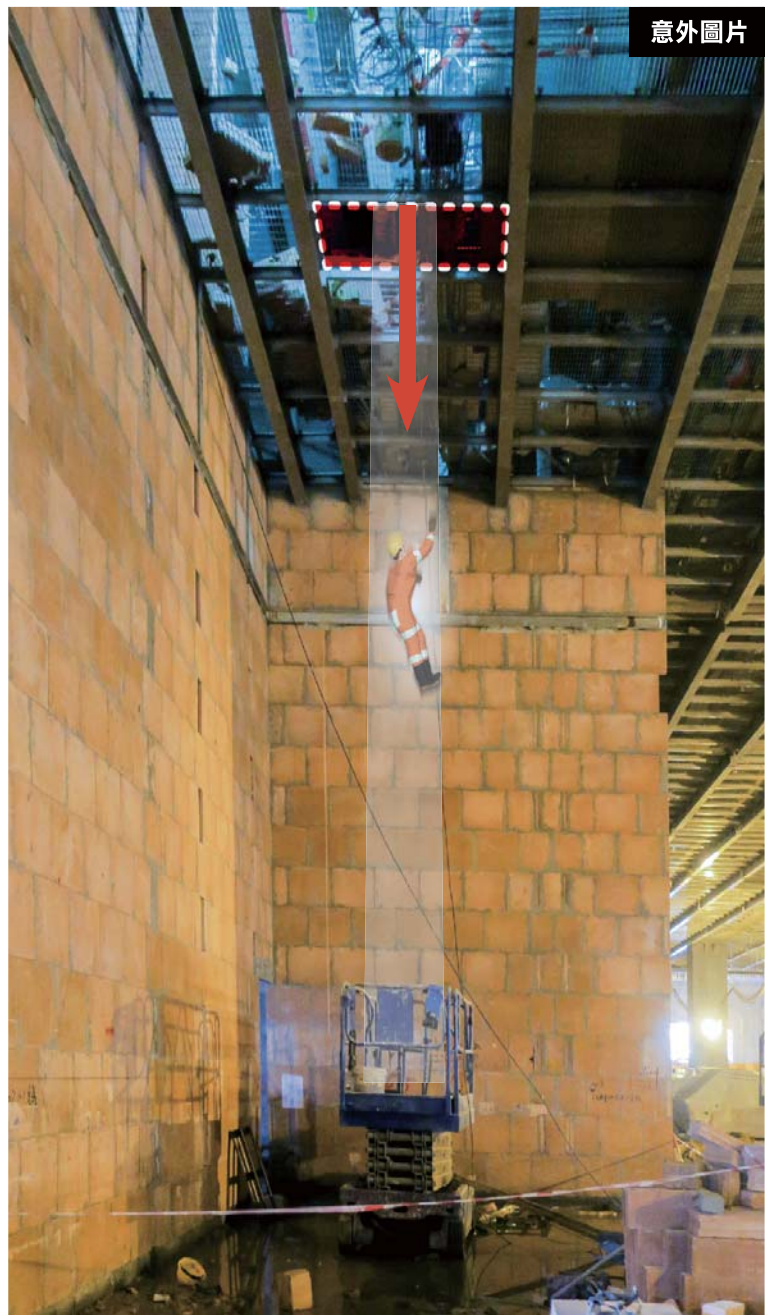
意外當日，肇事者與幾名工人在建築物的閣樓樓層維修平台進行風喉安裝工作，期間肇事者在該樓層走動時，突然從一個樓面開口下墜至停在地面層的一部鉸剪式升降台上，事發後被送往醫院經搶救證實傷重不治。

是次意外的主要原因是由於肇事者在該平台工作時，不為意現場有被打開了一個開口，加上當時該開口的邊緣並沒有設置預防人體下墜的圍欄，導致死者在移動時不慎從該開口下墜至升降台上死亡。

1. 制定相關工作的安全施工方案，包括：
 - 在樓面邊緣安裝足以預防人體下墜的圍欄及踢腳板；
 - 加強對工人的安全培訓。
2. 對工地中同時存在多項工種交叉作業時，必須作出妥善的協調和監管，避免因誤會而產生意外。
