一名工人在電梯升降槽內被鋼纜擊中下墜死亡

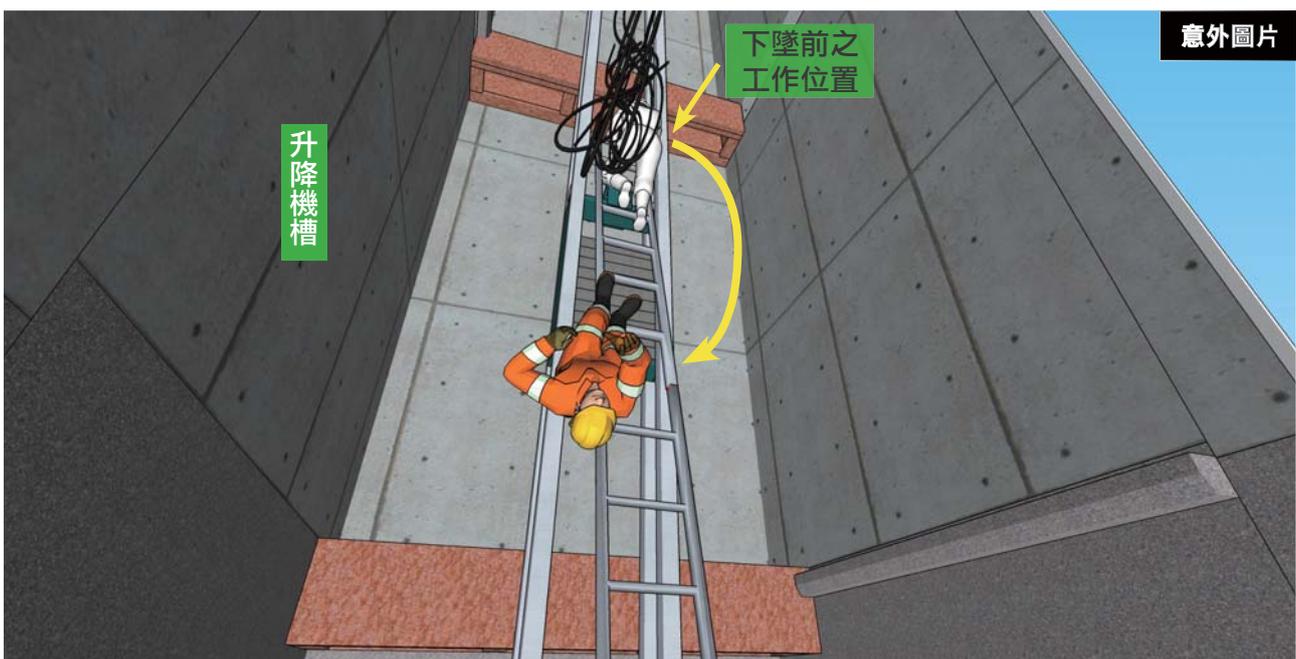
上述意外事發時，工人使用 U 型金屬扣碼同時將三條電梯舊鋼纜進行更換，期間懷疑用以固定鋼纜的 U 型金屬扣碼未能承受鋼纜被切斷瞬間所產生的衝擊力而出現鬆脫情況，令鋼纜滑脫下墜至升降槽底部，並擊中當時在槽底爬梯上工作的一名工人之背部，導致其下墜死亡。

是次意外的原因是由於在同一時間內對三條舊鋼纜進行更換時，用以固定鋼纜的金屬扣碼未能有效鎖緊被更換的鋼纜，令鋼纜被切斷後受衝擊而出現鬆脫下墜的情況，最終擊中於槽底工作的工人並致其死亡。

1. 在更換鋼纜前，須對施工區域進行圍封及確保施工地點的下方並沒有人工作；
2. 須按既定工作程序更換鋼纜（建議每次只限更換一條舊鋼纜），並須使用輔助工具，如：絞轆及吊索等，以協助連結及運送鋼纜；
3. 所有工作人員在進入升降機槽時須配戴個人保護裝備（包括安全帽、傘式安全帶、獨立救生繩連防墮扣），並配置合適的通訊設備，以便於工作時可與井外工作人員進行聯繫；
4. 在切斷舊鋼纜前，須確保該鋼纜已被適當固定，以免其在更換過程出現意外鬆脫的情況。
