個案三十一

一名工人踏穿金屬簷篷跌下死亡

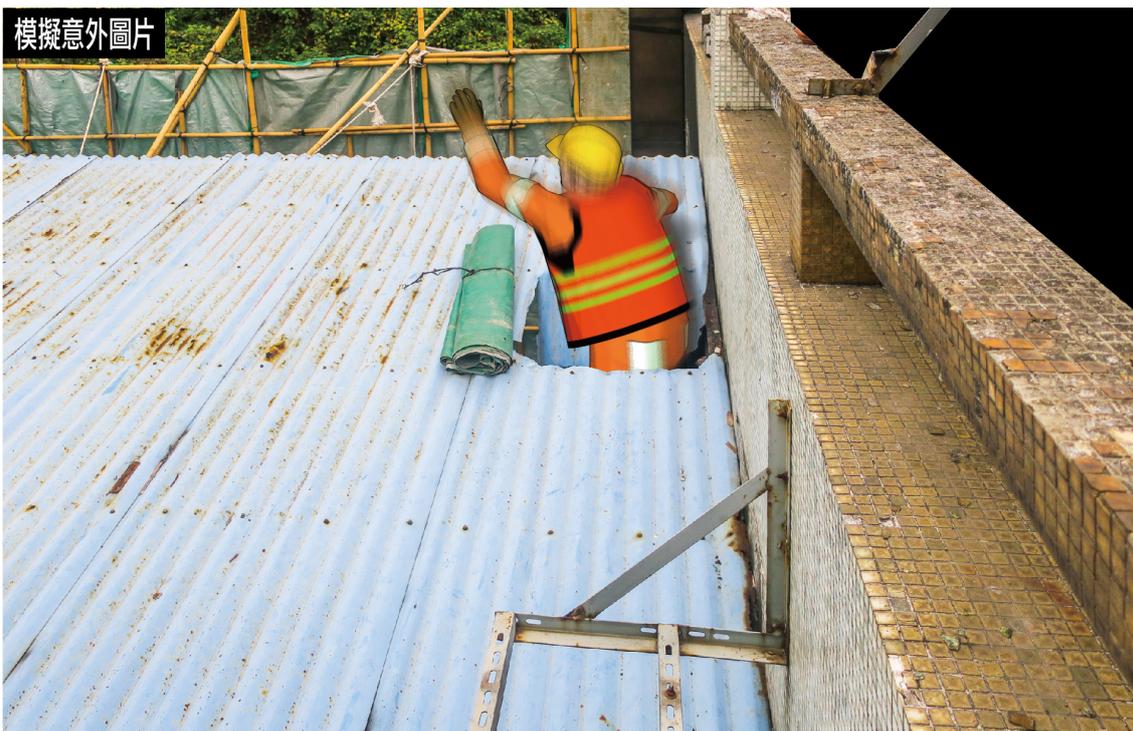
在進行拆卸工程時，一名工人在將要拆卸的金屬簷篷上走動，期間不慎踏穿簷篷並從約 11 米之高處跌下至地面，導致死亡。

上述意外發生時，該工人在二樓天台視察環境以便稍後開展的拆卸工作或清理簷篷上的雜物，在跨越 1 米高圍欄而踏足已嚴重鏽蝕的簷篷時，因簷篷未能承受相關重量而引致人體下墜死亡。

是次意外的主要原因是在工作期間，因工人踏足不安全的簷篷表面，引致人體下墜死亡。其次，該工地整體工作安全意識不足，安全人員未對前線人員進行必要的職安健培訓與教育，也沒有在施工前進行風險評估，導致工人未能對工作環境中存在的安全隱患充份認識和預防。

1. 制定相關工作安全施工方案的同時，進行作業前的風險評估；
2. 監督工人採取安全施工程序和使用適當的集體或個人防護設備，如：工作平台、安全帽、安全帶、獨立救生繩和防墜扣等；
3. 加強對工人的安全培訓，盡早建立及開展安全培訓及管理。
