個案三十四

一名工人被捲揚機的纜索擊中腰部死亡

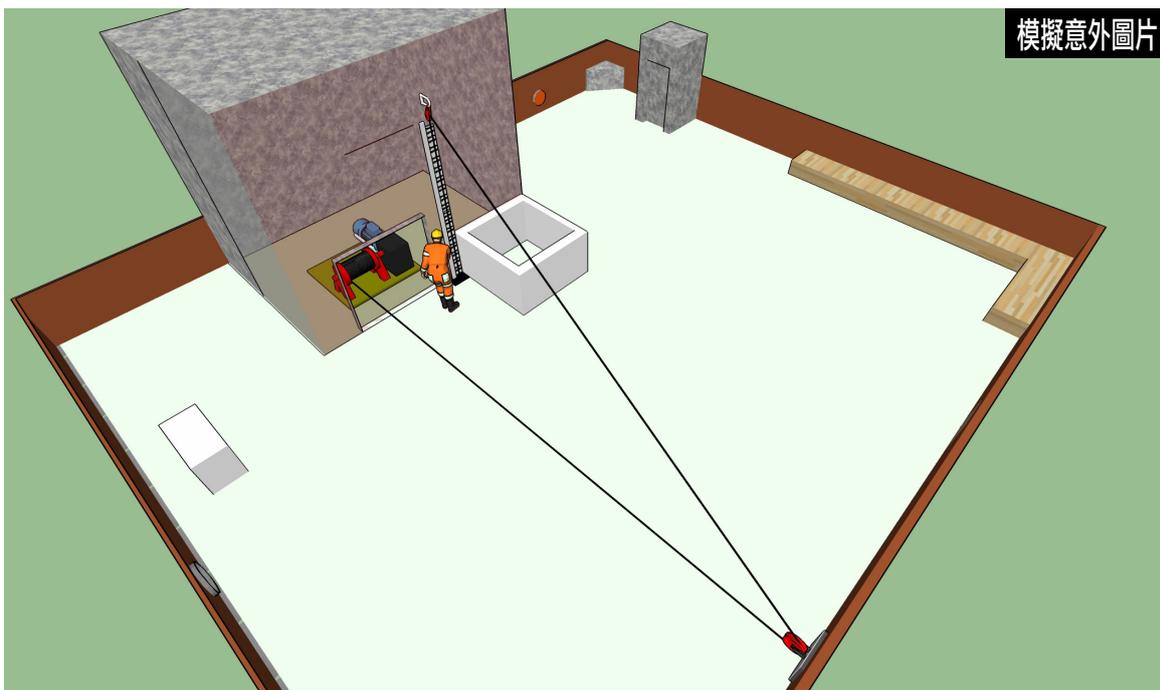
上述意外發生時，數名工人被指派在天台利用捲揚機及滑輪組成的吊運裝置拉引一條電纜從地面層拉引至天台的機房內，期間，當電纜拉引到 27 樓時，原本固定在矮牆上的滑輪組突鬆脫，導致電纜即時失重並沿線槽垂直下跌，而捲揚機的纜索亦被下跌的電纜拉動，期間纜索擊中並套索在其中一名工人的腰部，導致該名工人因身體多處受傷而傷重不治。

是次意外的主要原因是由於上述捲揚機及滑輪組成的吊運裝置中的其中一個滑輪未能有效固定在牆上，當滑輪連同纜索飛脫時，纜索被下墜中的電纜帶動，並擊中和套索在該名工人的腰部，以致其身體多處受傷而傷重不治。

1. 制定相關工作安全施工方案的同時，進行作業前的風險評估；
2. 進行吊運工作前，須由具資格人士對吊運裝置，包括捲揚機、滑輪及其固定組件的穩定性作出檢查，並填寫相應表格；
3. 圍封相關吊運及危險區域；
4. 加強對工人的安全培訓。
