個案三十八

一名工人在坑道內作業期間被塌下沙土壓埋致死

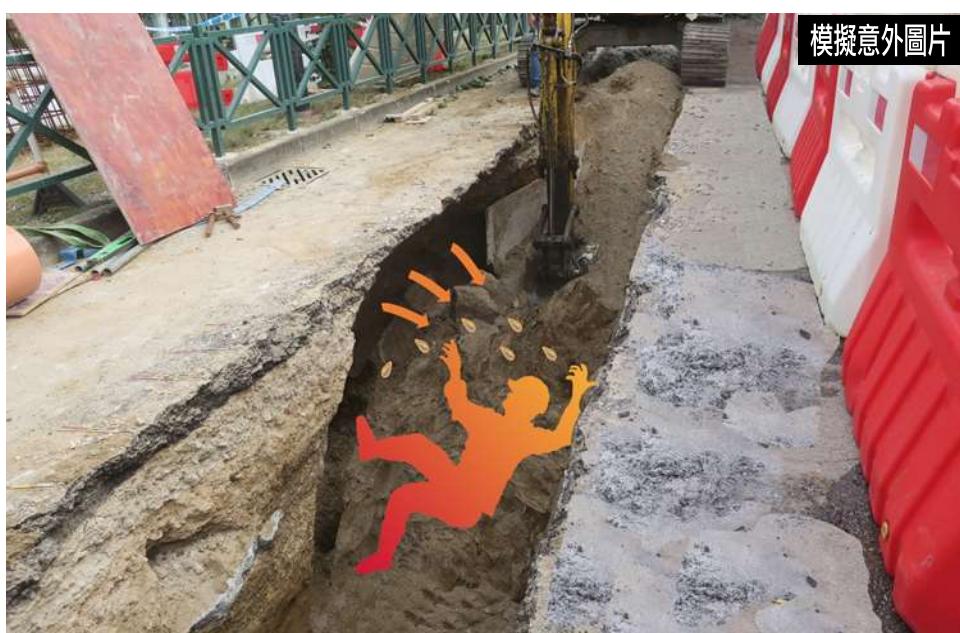
一名工人在道路開挖坑道內為兩側溝壁架設支撐木板架工作期間，坑內突然出現塌方，身體被塌下的沙土壓埋，經送院搶救後不治。

在沿一條交通繁忙路段的路肩 1 米處，工程人員已用挖土機挖開了一段長約 10 米、寬 1.3 米、深道為 2.5 米的坑道，一名工人在坑道上以人手傳送的方式，向坑道內的另一名工人傳送木方及木板，以對坑道溝壁架設撐架，期間靠近路肩一側的溝壁突然發生大面積的坍塌，坑道內的工人因走避不及，被塌下的沙土壓埋，經送院搶救後不治。

是次意外主要由於坑道內疏鬆或沒有黏性的土質在泥土的靜載荷及坑道周邊偶爾產生的動載荷驅使下導致沙土滑移，加上坑內並未及時設置撐架或閘板等預防溝壁坍塌的設施，因而導致在坑內的工作人員不幸被沙土壓埋致死。

1. 挖掘作業施工前應進行危害識別，為可遇見的危害進行風險評估，並因應評估結果而採取適當的安全預防措施；
2. 挖掘前及挖掘期間，由指定人員對坑道進行檢驗並記錄檢驗結果，確認安全情況下，才安排人員執行坑道作業；
3. 落實工地的安全管理，建立每日安全施工的程序，如加強每日開工前的安全檢查以及落實施工時的指導與監督；
4. 在坑道作業過程中，倘發現坑道土質為鬆滑或無黏性時，應即時停止坑道作業，撤離坑道內人員，並由指定人員重新檢查，在制定及採取適當可行的安全措施後方可恢復在坑道內作業；
5. 提供足夠的安全資料、指導及訓練予工作人員，確保他們熟悉相關的安全施工程序與安全措施。
