## 個案三十九

# 一名燒焊工人由高處下墜死亡

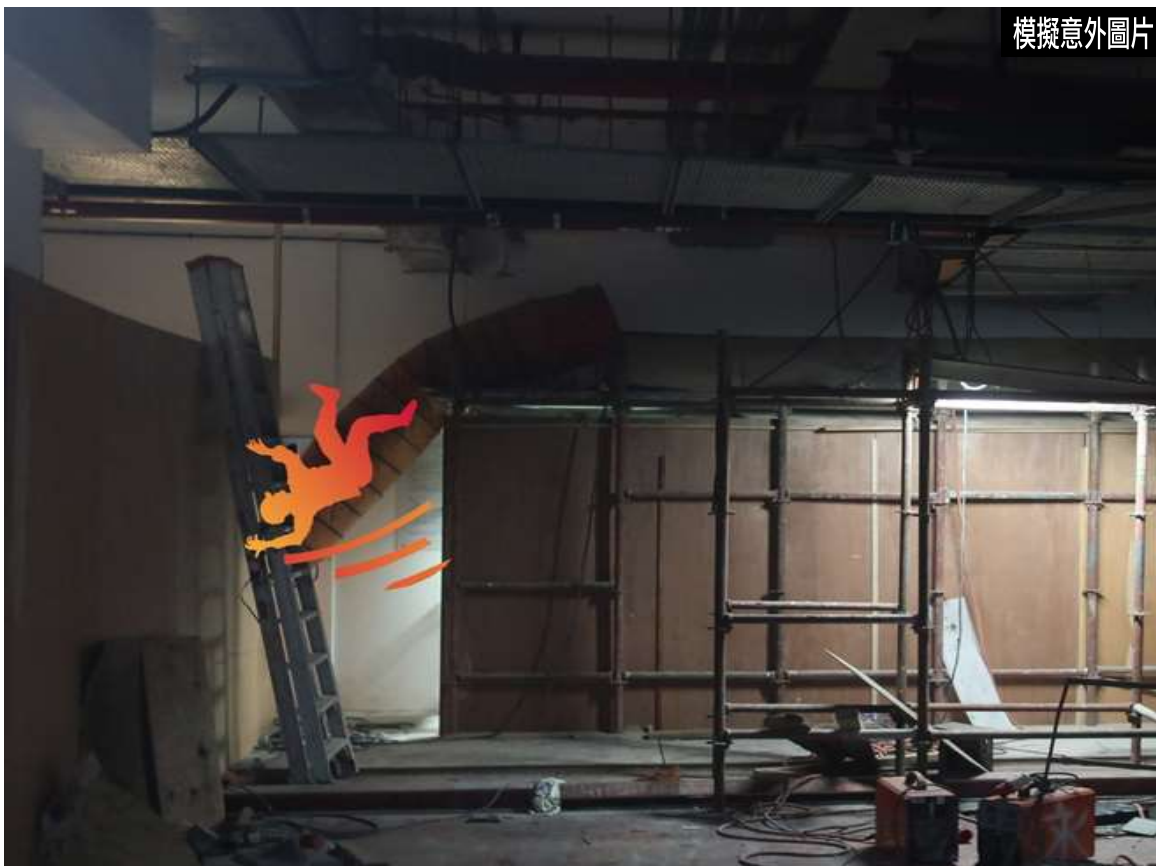
一名燒焊工人獨自進行工字鋼焊接工作期間，由離地約 2.5 米之工作位置下墜至地面，導致死亡。

意外發生當日，該工人被安排獨自到工地地庫停車場位置進行高位工字鋼焊接工作。事發時，該工人站在離地約 2.5 米處工作，期間因失平衡由高位下墜至地面受傷，意外發生後一小時才被途經人員發現並送往醫院搶救，經送院搶救後不治。

是次意外的主要原因為承造商沒有為高空工作的工人設置合適的工作平台所致。

1. 應為高空工作的工人設置合適的工作平台，包括：經檢驗和結構穩固、有合適的上落通道，以及在工人工作或走動的平面四周安裝不少於 90 厘米高的圍欄和 15 厘米高的踢腳板；
2. 加強對工人的安全培訓，盡早建立及開展安全培訓及管理。
