個案四十

一名工人於鋪設鋼結構的坑板期間下墜死亡

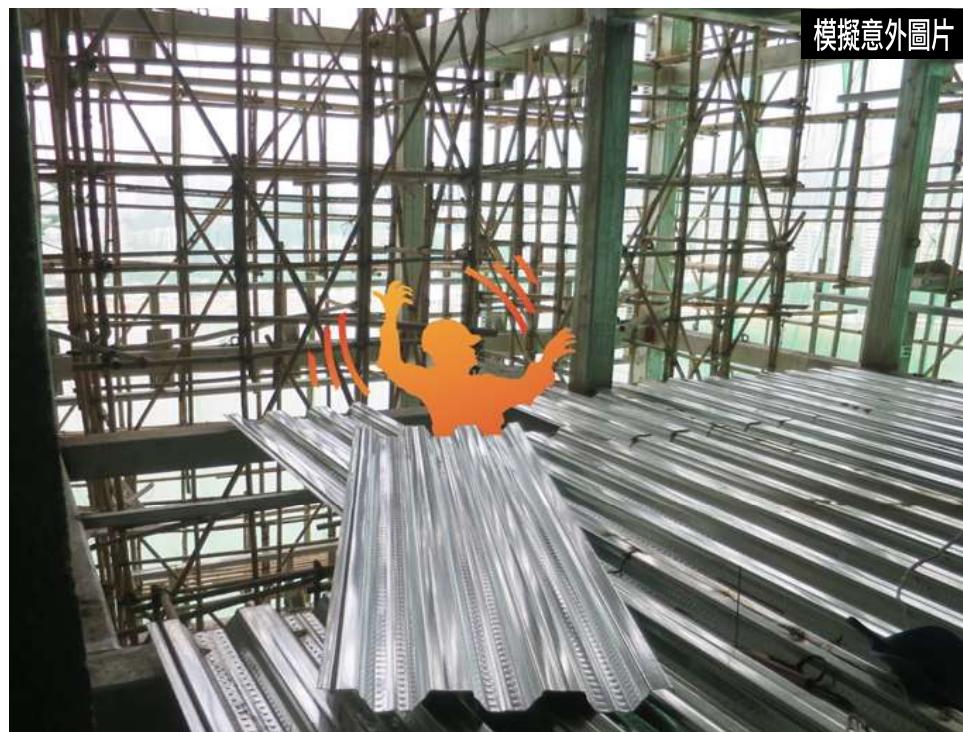
一名工人在建築工地十三樓的鋼結構上進行鋪設坑板期間，不慎從坑板缺口下墜至三樓平台死亡。

就是次意外，承造商有向工作人員提供安全帶，但工作人員只可利用原本用作吊運鋼結構時預留的吊孔作為安全帶的繫穩點，但由於該等吊孔位置分佈稀疏，只適合定點工作，並不能配合需要來回走動的實際施工所需，引致工人在沒有任何合適的集體或個人防墜措施下進行高空工作，最終導致意外。

模擬意外圖片

1. 進行作業前應進行風險評估；
2. 高空工作，應優先採取合適的集體保護措施，例如搭建棚架；
3. 特殊的工作環境，應考慮在合適的位置設置安全網；
4. 在未能提供足夠的集體保護措施的情況下，必須採取適合工作的個人防墜措施，例如為工友提供全身式安全帶、防墜扣、獨立救生繩；
5. 承造商必須督促及監管工友使用個人防墜措施的情況；
6. 加強工作人員的安全培訓。
