## 個案四十一

# 一名工人被突然向前傾倒的桅桿式起重機（炮車）壓死

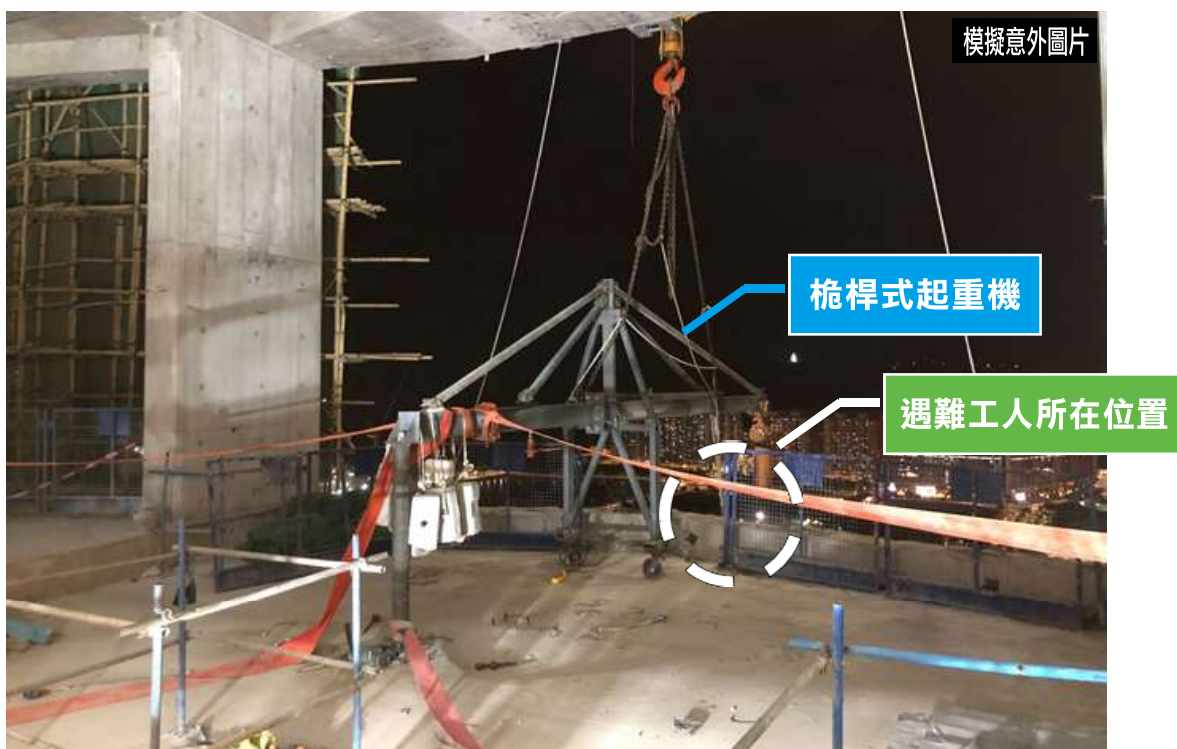
四名工人在建築工地的三十九樓邊緣，安裝一台俗稱炮車的桅桿式起重機（用作吊掛玻璃幕牆）期間，其中一名工人被突然向前傾倒的起重機壓倒致死。

意外當日，四名工人於肇事地點的樓面邊緣安裝桅桿式起重機，該起重機於安裝期間有加裝配重塊作為臨時壓載，並額外使用帆布索帶進行臨時的固定。事發時，其中兩名工人正站於起重機前端的樓面邊緣安裝圍欄，疑因起重機懸臂上的電動葫蘆（連鏈袋）向前滑移，導致整台起重機的重心向前偏移，起重機繼而向前傾倒並壓向工人致死。

是次意外的主要原因是由於安裝桅桿式起重機的過程中，承造商並沒有設置足夠的臨時壓載或對其進行適當的固定，導致起重機在安裝期間出現重心偏移而向前傾倒。

1. 由合資格人士對桅桿式起重機的安裝工作進行風險評估；
2. 由合資格人士監督整個安裝工作；
3. 於安裝桅桿式起重機期間，必須加設足夠的配重塊，以防重心偏移；
4. 同時，可使用合適的方法將其固定於樓層內，例如使用合適及足夠強度的帆布索帶將起重機繫穩於錨固點上；
5. 對相關工作人員進行安全培訓。
