## 個案四十二

# 一名機械維修工人被吊臂構件從高處下墜壓死

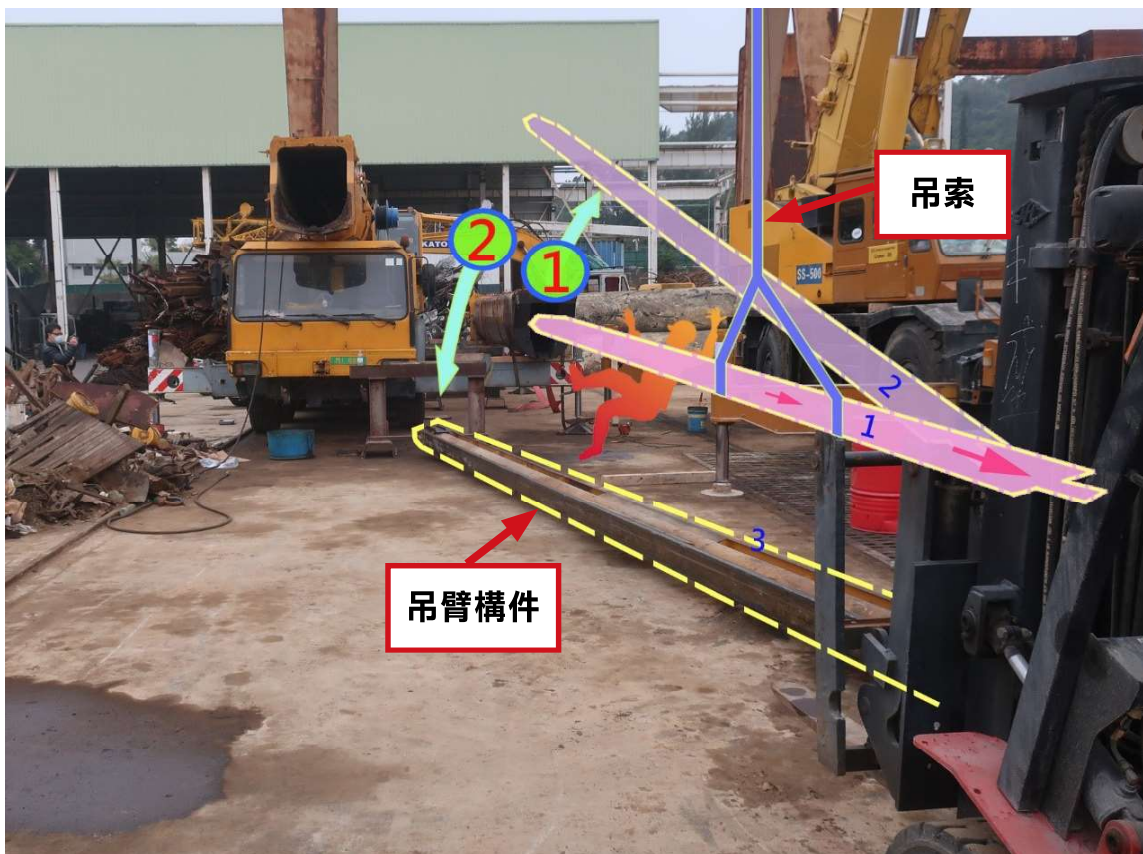
在一個正進行吊臂車維修的臨時工場內，一名維修工人被吊臂構件從高處下墜壓死。

肇事工場地點正為一輛吊臂車進行吊臂維修工作，事發時該名工人正拆解其吊臂構件，期間懷疑在拆除吊臂構件期間，其構件因失去吊運平衡從高處下墜，並壓在當時正在下方工作的該名工人，導致該名工人當場被吊臂構件壓死。

是次意外的主要原因是由於維修工人未有充分就是次的維修工作進行風險評估，對肇事起重機的結構知識及拆解技術了解不足，以致未有按正確的拆解流程及使用輔助設備以穩定其拆解構件，最終導致一名工人被高處下墜的吊臂構件壓死。

1. 在進行機械維修工作前，應對有關工序預先進行詳細的風險評估，以找出各項可能存在的危害因素，並制定適當的預防措施，以減低發生意外的風險；
2. 應為有關維修工人進行維修工作的安全訓練或聘用專業維修人員進行；
3. 加強對相關工作的監督和指導，以確保工人已妥善執行工序中的安全措施。
