《建築業職安卡》課程

地盤工作安全

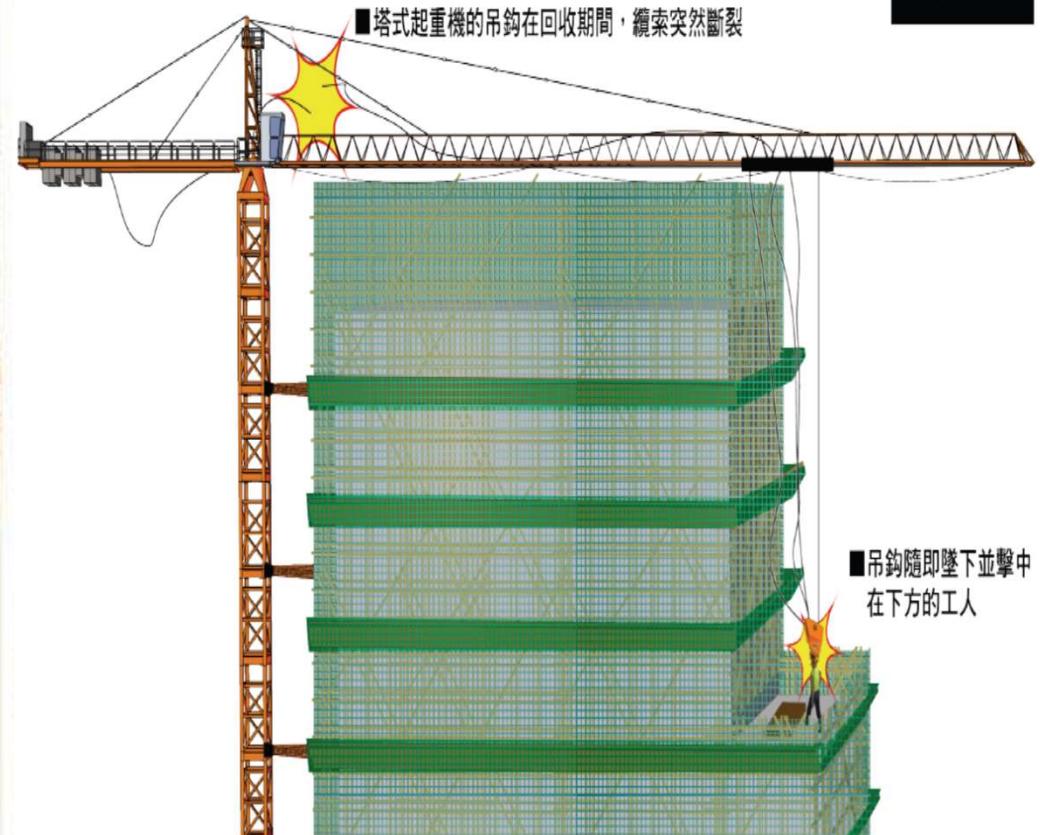
意外示意圖

- **意外簡述：**在一個建築工地內，一台塔式起重機的吊鉤在回收期間，纜索突然斷裂，吊鉤隨即墜下並擊中在下方的工人，導致其重傷死亡。
- **意外成因：**是次意外原因是由於該一台塔式起重機的起升限位器失效，導致吊鉤曾經發生「沖頂」現象，造成起升鋼纜受損。當意外發生時，在吊鉤上升的過程中，由於受到震動及其他因素影響，該起升鋼纜達至抗拉強度的極限，造成斷裂，而導致吊鉤下墜，擊中下方的工人。

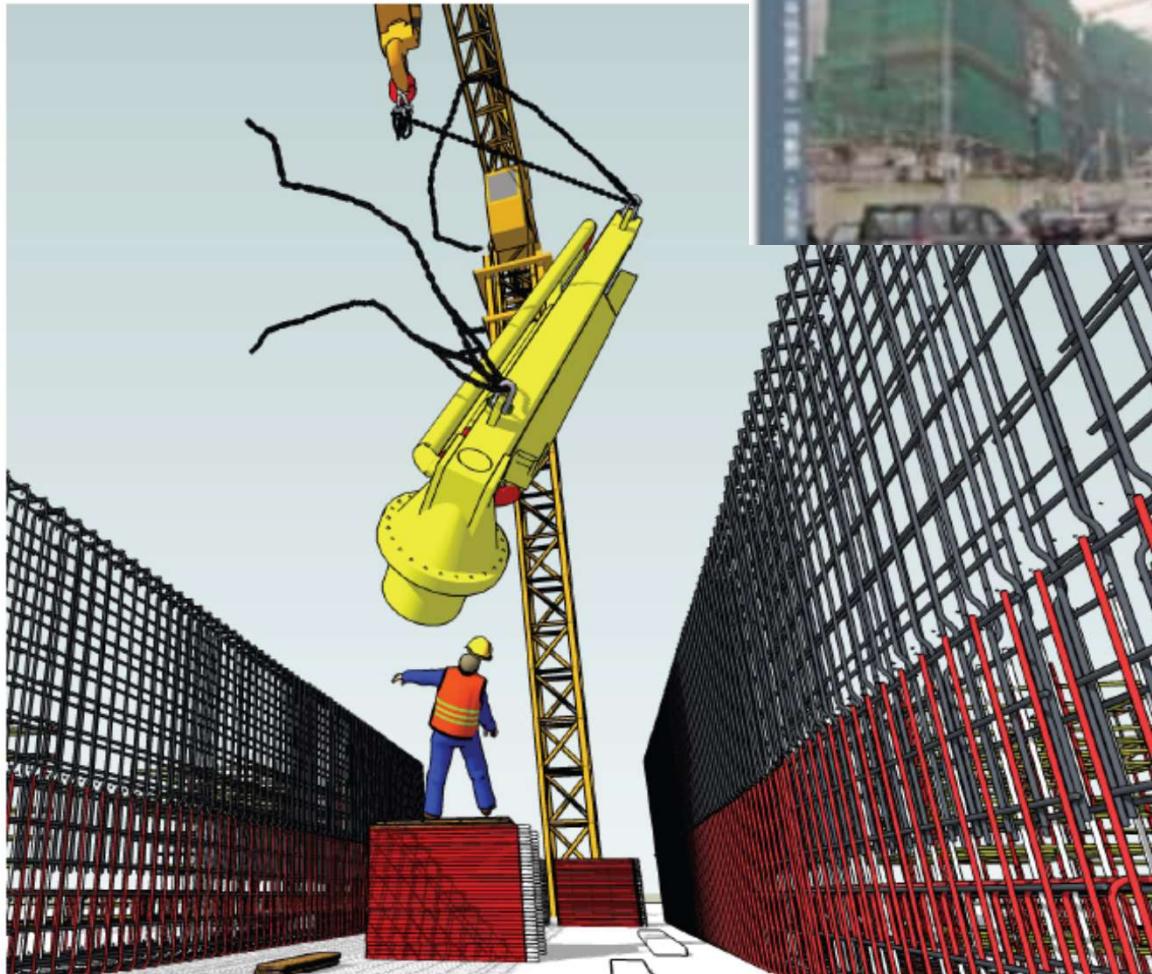
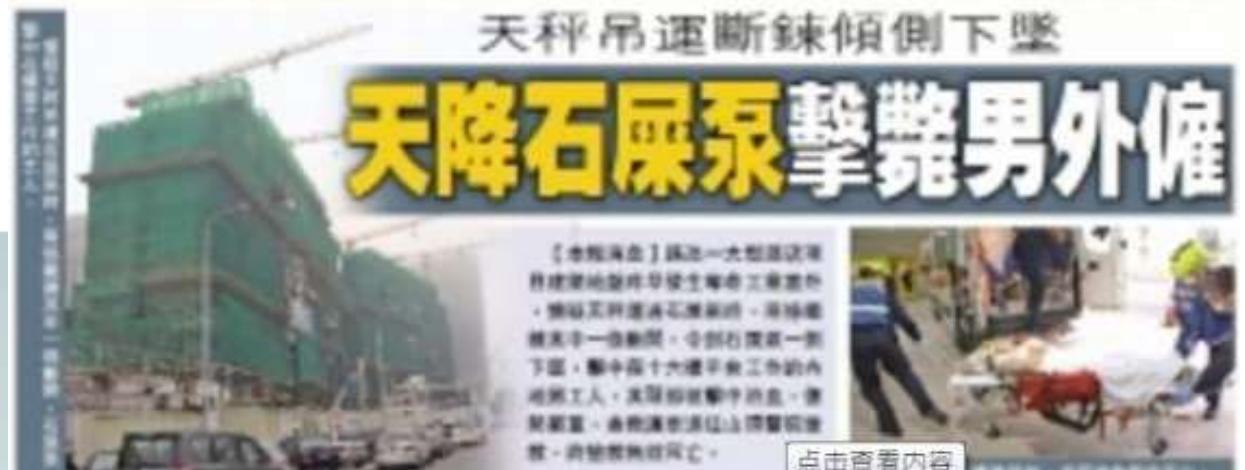
- 意外簡述：**在一個建築工地內，一名模板工人在樓面工作時被一台運送中約重4噸的混凝土布料機意外下墜擊中，傷重不治。
- 意外成因：**(1)吊鏈的其中一節老化或勞損而造成斷裂; (2)沒有在吊運路徑下方劃分吊運區域。

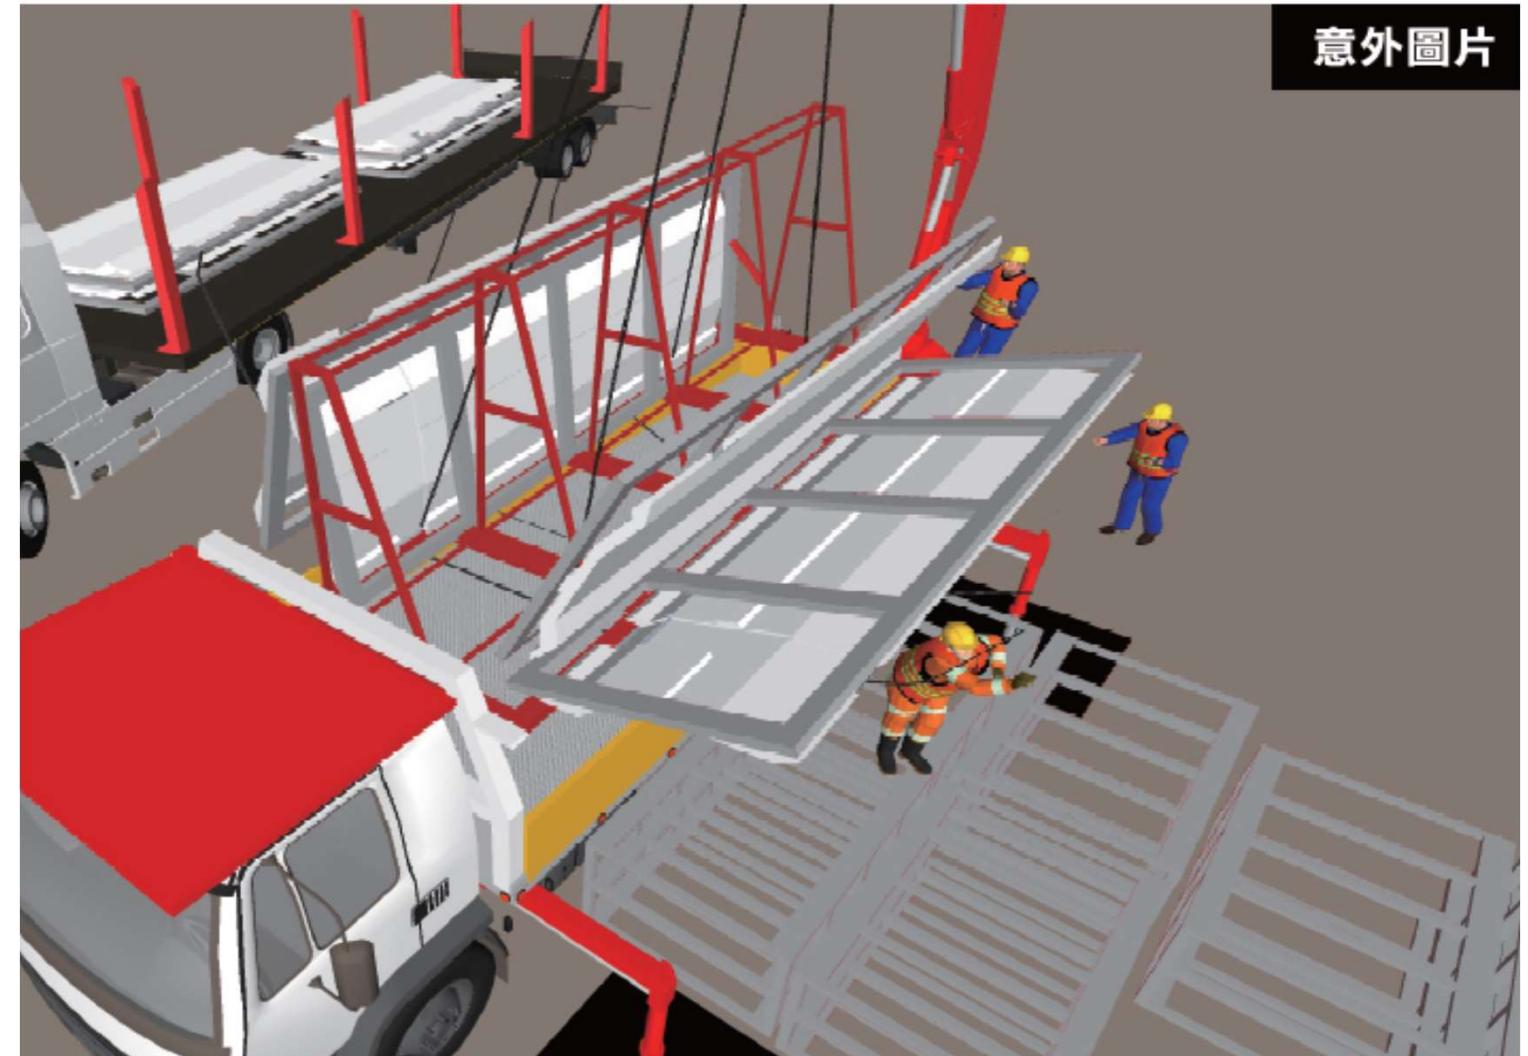
- 意外簡述：在一個建築工地的卸貨區內，一名建築工人協助卸載一批共四件的玻璃纖維幕牆模板期間，被其中一塊約重2噸的玻璃纖維幕牆模板意外下墜壓死。
- 意外成因：本案中所使用的A字架其部份焊接位置出現抗力不足，未能承受吊運時所產力的壓力而導致A字架上的玻璃纖維幕牆模板塌下，把工人壓死。

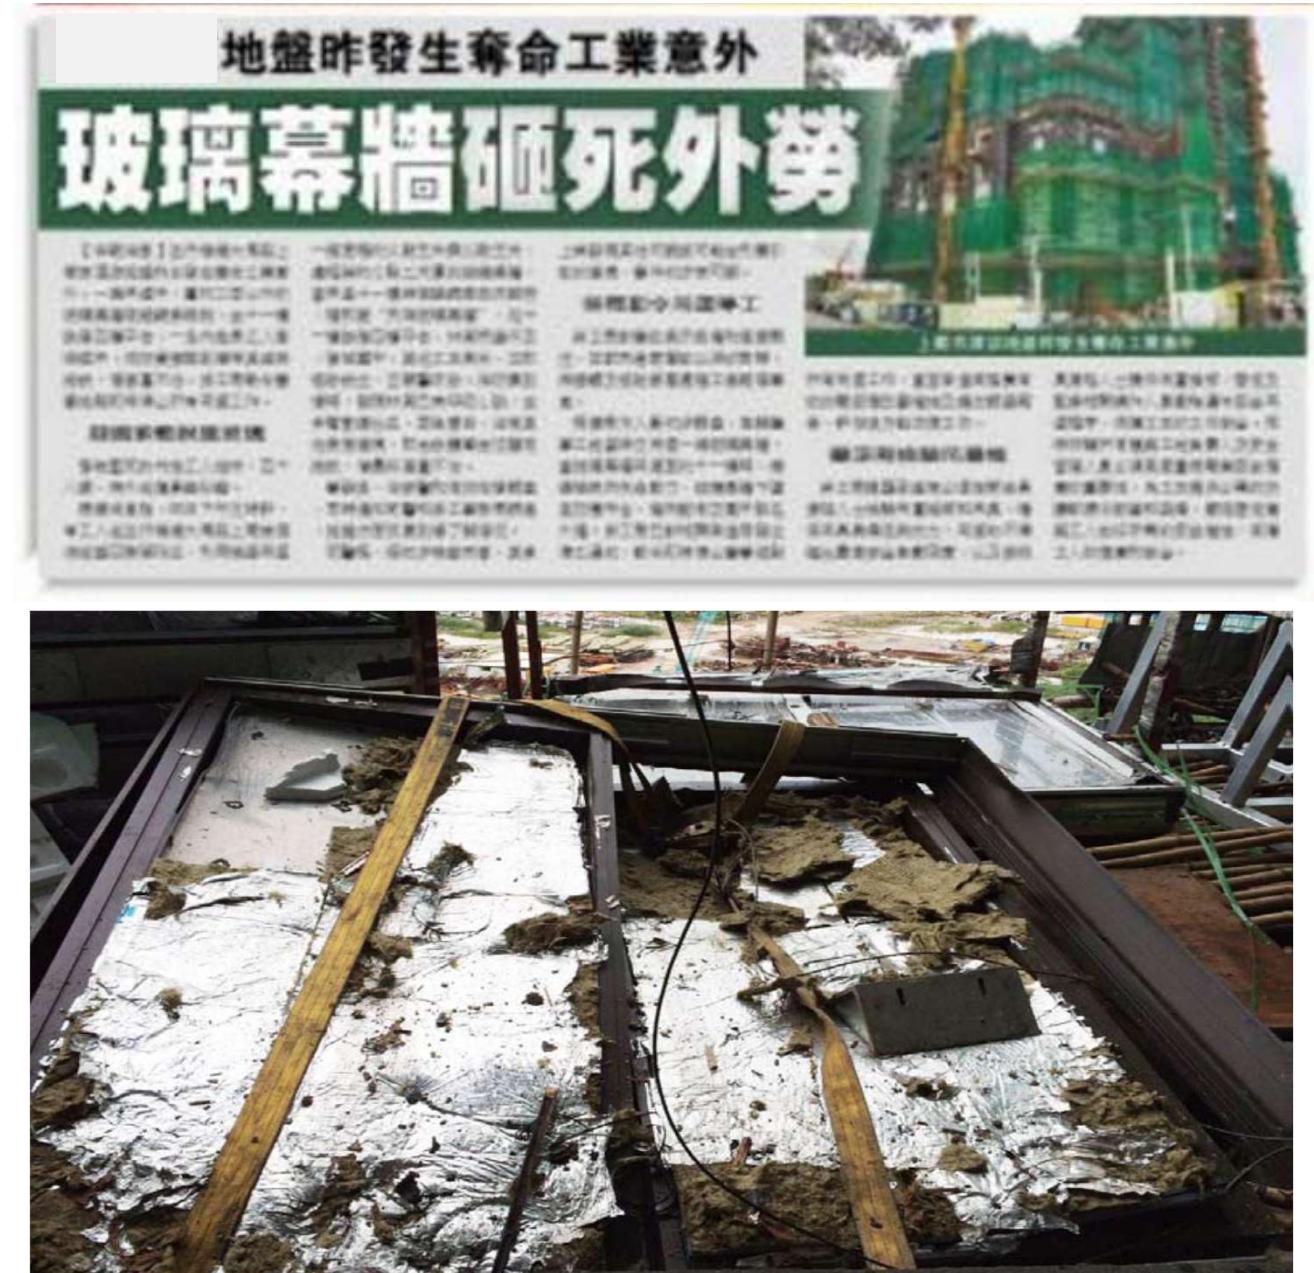
- 意外簡述：**在一個建築工程中，一名工人在建築物4樓平台進行玻璃幕牆的裝索工作時，一塊吊運中的玻璃幕牆由約11樓下墜至4樓平台，繼而翻倒並壓向其身上，導致其重傷死亡。
- 意外成因：**是次意外是由於吊升玻璃幕牆的捲揚機的齒輪因疲勞損壞而失去掣動力，導致玻璃幕牆下墜，而於4樓平台並沒有設立吊運危險區域或其他有效措施防止肇事者在吊運期間進入相關危險區域，導致肇事者被下墜後翻倒的玻璃幕牆壓中。

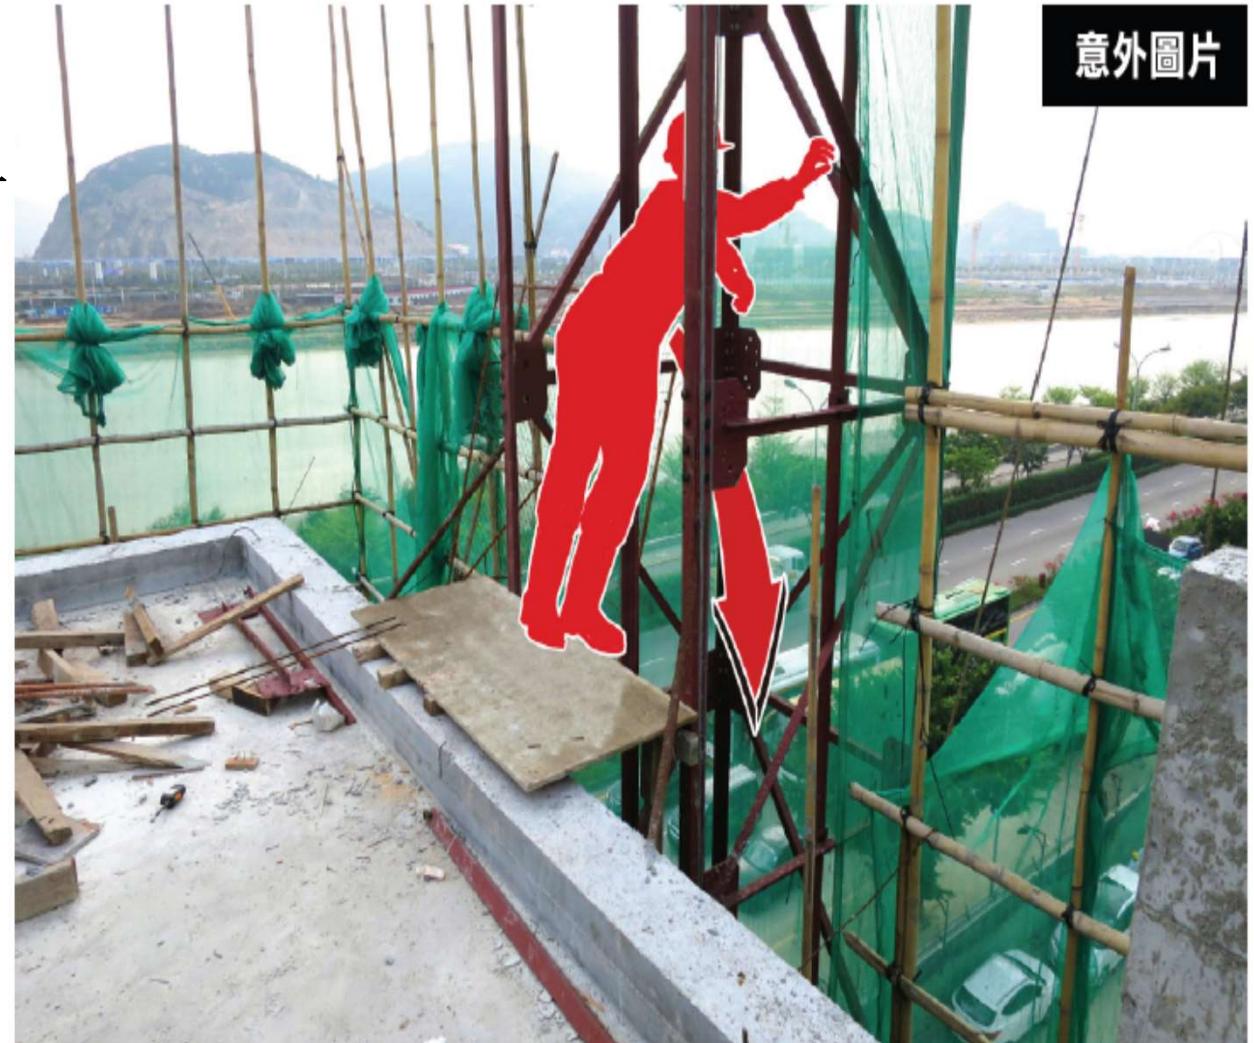
- 意外簡述：在一個建築工地內，一名工人在搬運模板時，從位於5樓的吊重升降機槽口下墜至地面，傷重不治。
- 意外成因：是次意外的原因是由於吊重升降機的操作員收到錯誤訊啟動吊重升降機，而肇事吊重升降機的閘門並沒有安裝安全互鎖裝置，導致吊重升降機在閘門開啟的情況一仍可啟動。

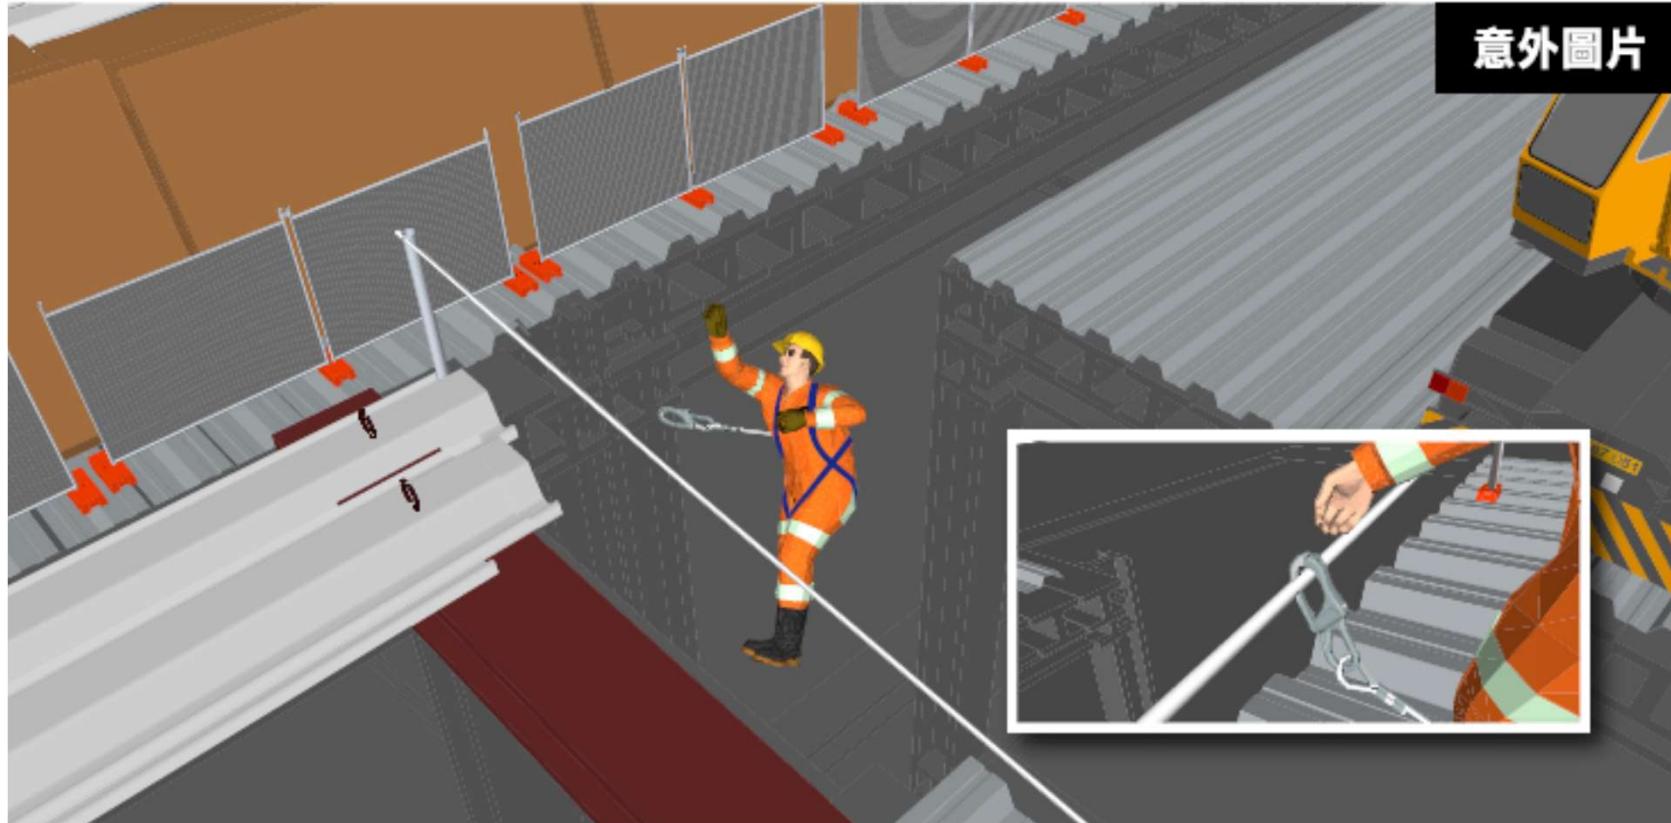
- 意外簡述：在一個建築地盤中，一名工人在高處舖設棧橋面板時，從棧橋上失足下墜至地庫一層，導致其重傷死亡。
- 意外成因：是次意外成因是由於承造商沒有提供合適的工作平台予工人進行高空工作，以有效預防工人從高處下墜，而工人於肇事一刻又沒有將安全帶扣掛於救生繩上，釀成意外發生。

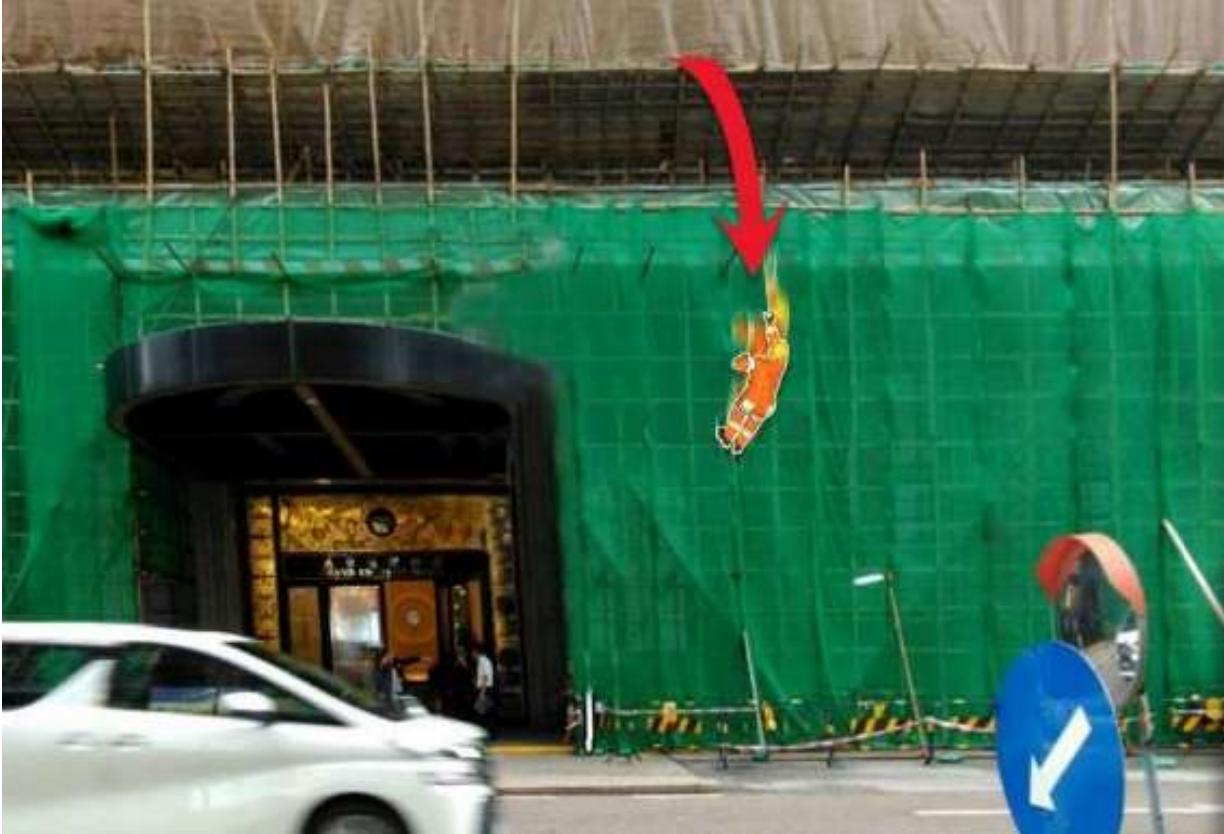
個案：一名搭棚工人由棚架斜擋棚下墜死亡

意外發生當日，肇事者須加固一幅離地約10米之斜擋棚。意外發生時，肇事者正在斜擋棚之頂端位置扎緊棚竹，用作固定斜擋棚之擋板。由於肇事者沒有使用安全帶等個人保護裝備，故肇事者於工作期間失足時，由斜擋棚下墜至地面，導致死亡。

- 作業前進行相關的風險評估
- 使用適當的個人防護設備，如：全身式安全帶、以及獨立救生繩和防墮器，附Y型帶的安全帽等

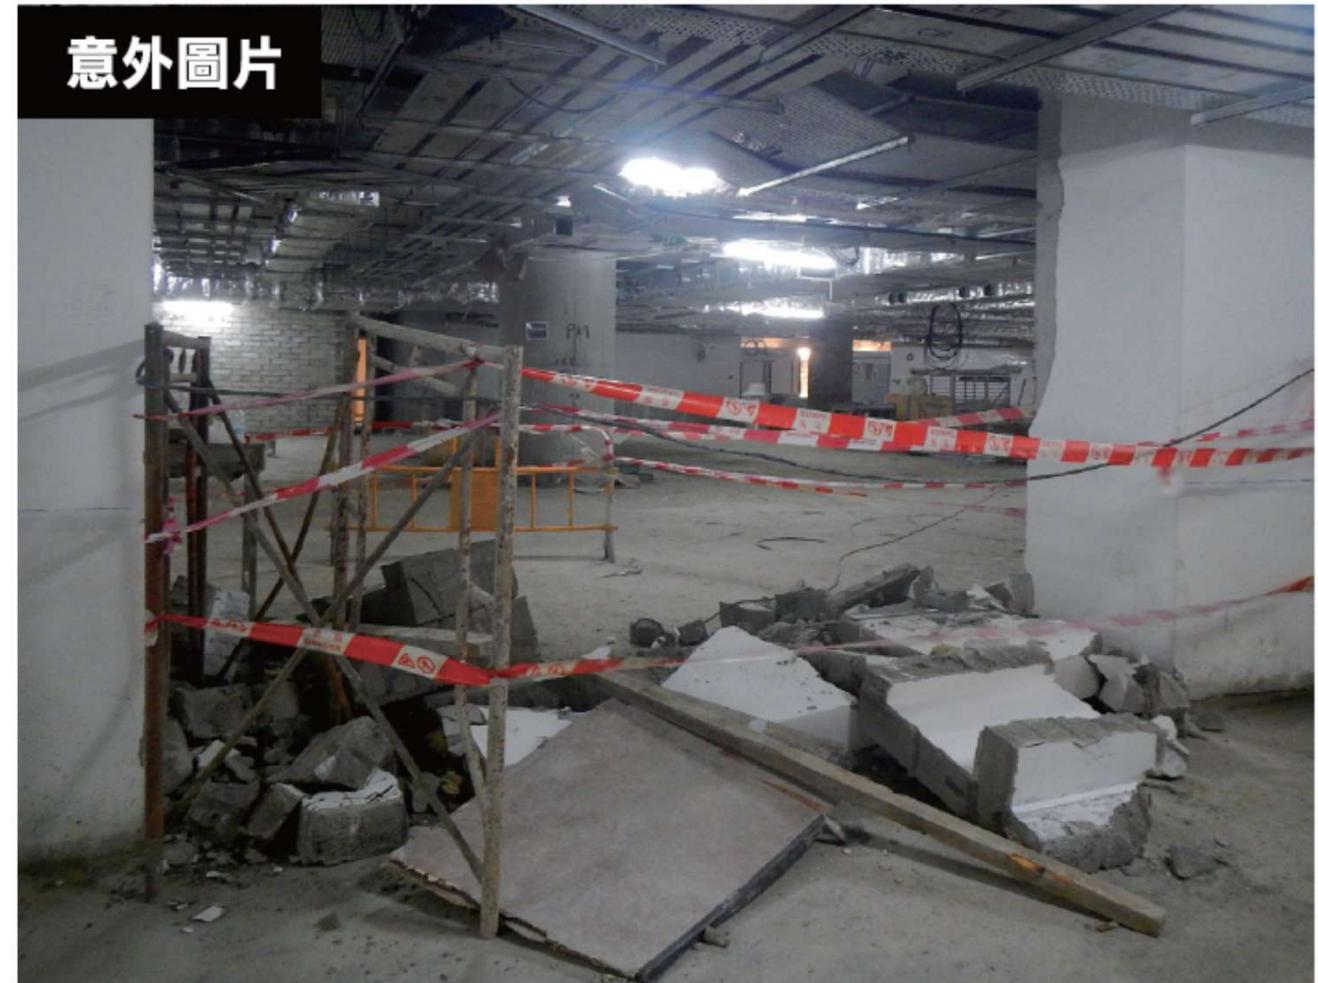
- 意外簡述：在一個大型建築工地，一名工人於拆牆期間，不慎被場下來的磚牆壓中，經搶救後傷重不治。
- 意外成因：是次意外的原因是由於工人在進行拆卸工作時，沒有使用工作台及沒有依從由上而下的正確拆卸方式進行拆卸，而選擇直接拆除磚牆較底的位置，導致磚牆大範圍倒塌。

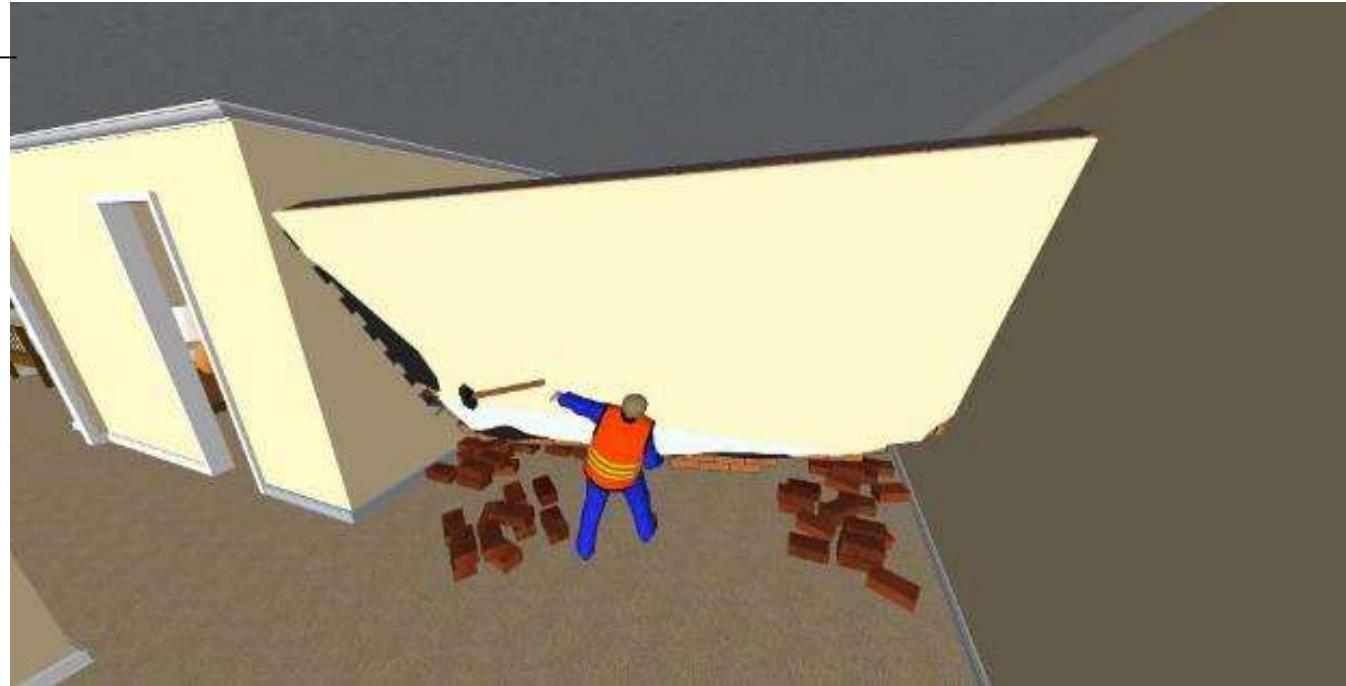
- 意外簡述:在一住宅單位，一名工人使用手提電鑽進行磚牆拆除工作，期間工人沒有由上而下進行拆卸，導致磚牆失去支承而斷裂並擊中該名工人頭部，導致死亡。

- 意外成因:是次意外的原因是由於工人沒有按照由上而下的次序進行磚牆拆除工作，加上工人於工作期間沒有配戴安全帽，導致工人的頭部在磚牆倒塌時欠缺適當的個人保護。

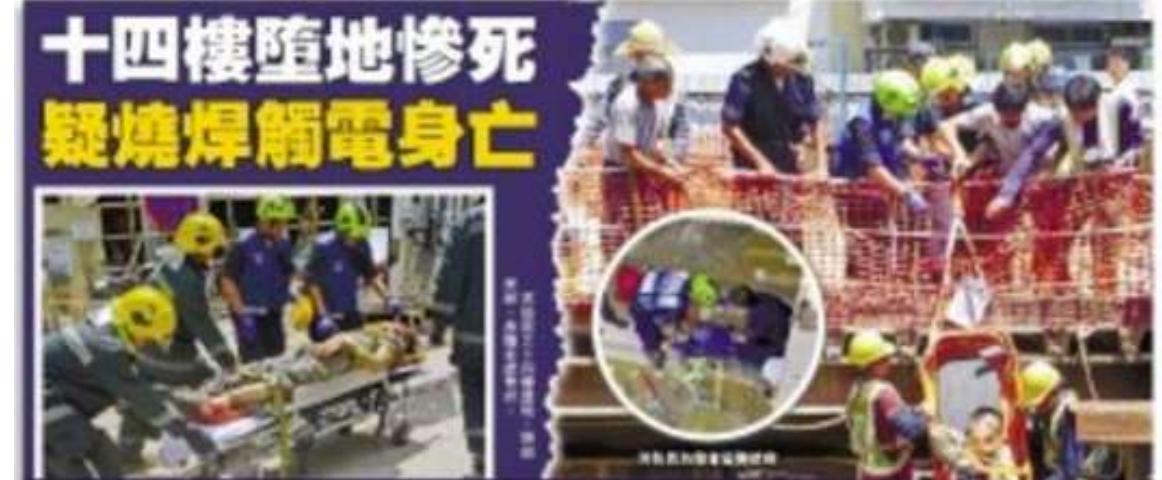
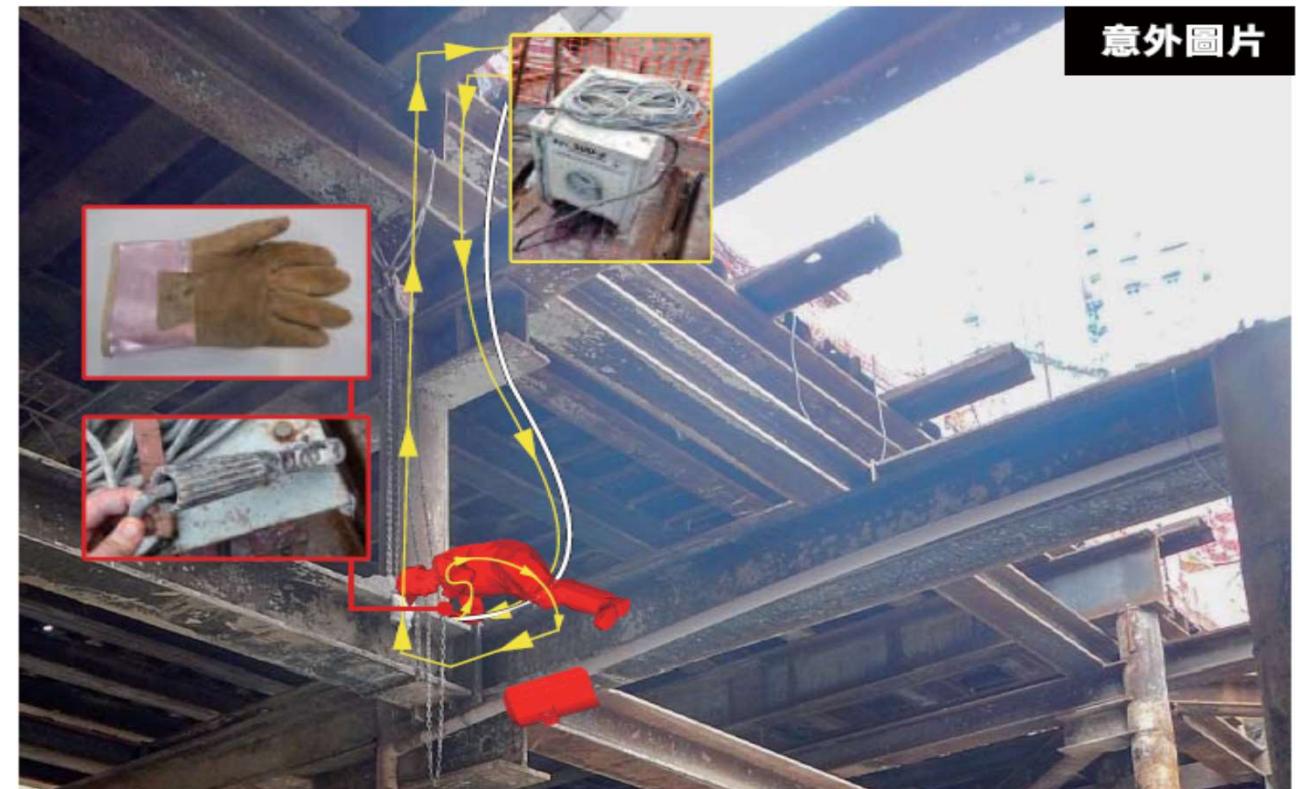
意外圖片

- 意外簡述：**一名工人在地庫層安裝工字鋼支撐，期間電焊機內的電流經過電焊把手線芯及工人的工作手套流經該名工人體內，導致該名工人觸電死亡。
- 意外成因：**是次意外的原因是由於工人在進行電焊工作時，承造商向工人提供的工作手套並非電焊用手套，而連接電焊機及電焊把手的電線狀況欠佳(帶電線芯外露)，導致電流透過把手線芯及手套流經工人體內，並透過工字鋼返回電焊機，在形成通電迴路的情況下最終導致工人觸電死亡。

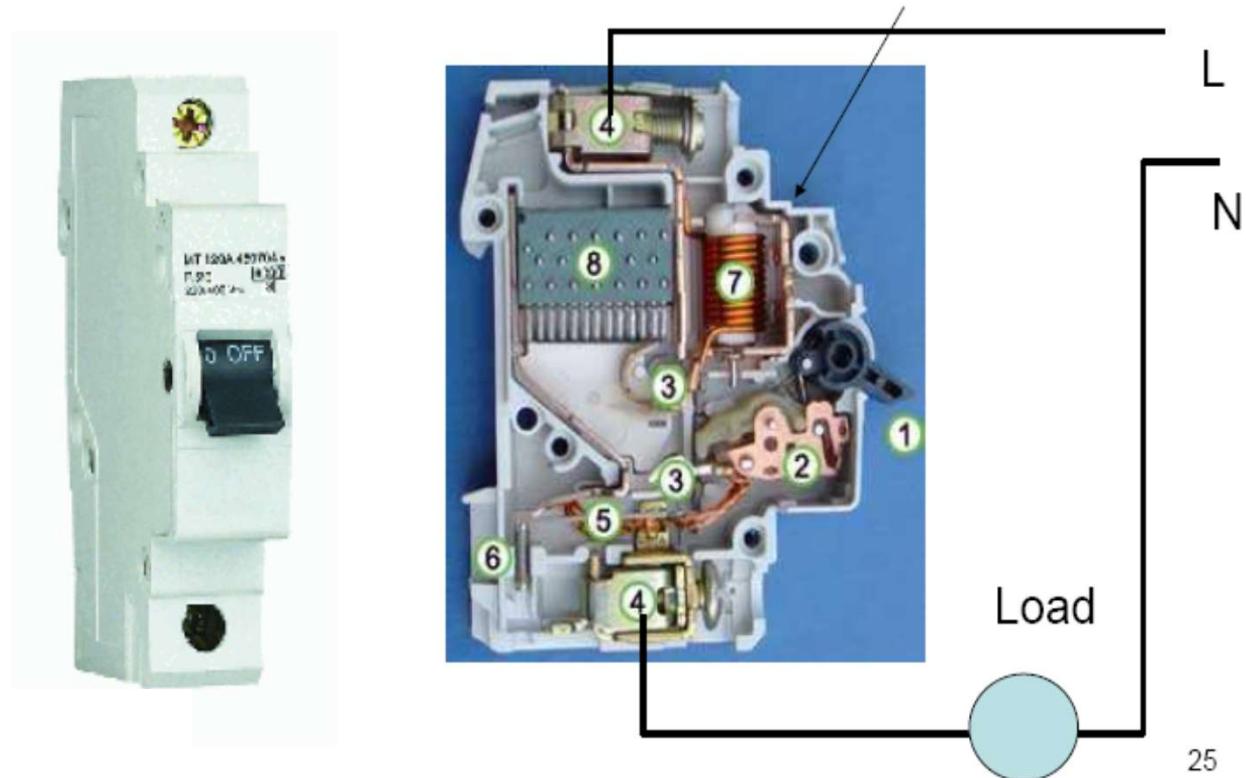
- **斷路器(MCB)**

- 當過載時，電流產生足夠磁力切斷電路
- 工業用途：BS EN 60947-2/IEC 60947-2
- 住宅用途：BS EN 60898/IEC 60898

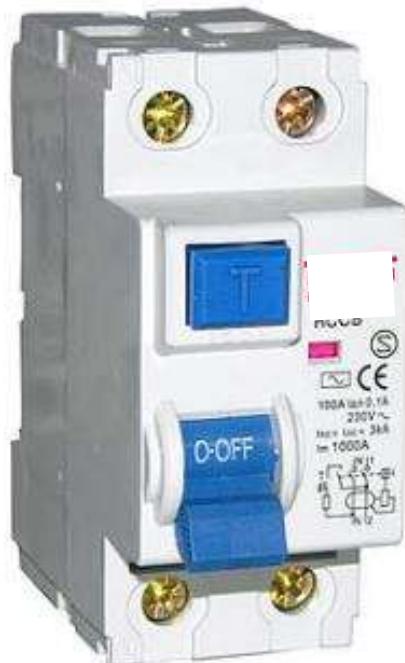
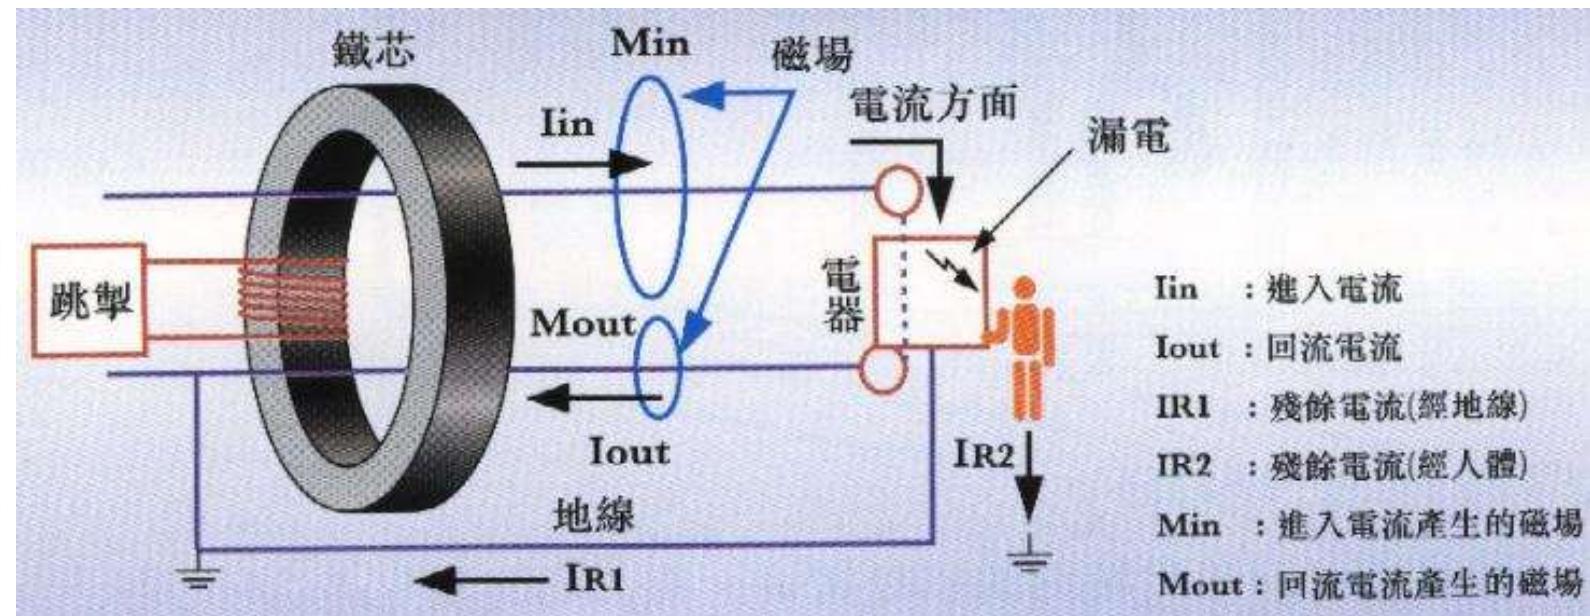
- 漏電斷路器(MCCB)

Iin : 進入電流
Iout : 回流電流
IR1 : 殘餘電流(經地線)
IR2 : 殘餘電流(經人體)
Min : 進入電流產生的磁場
Mout : 回流電流產生的磁場

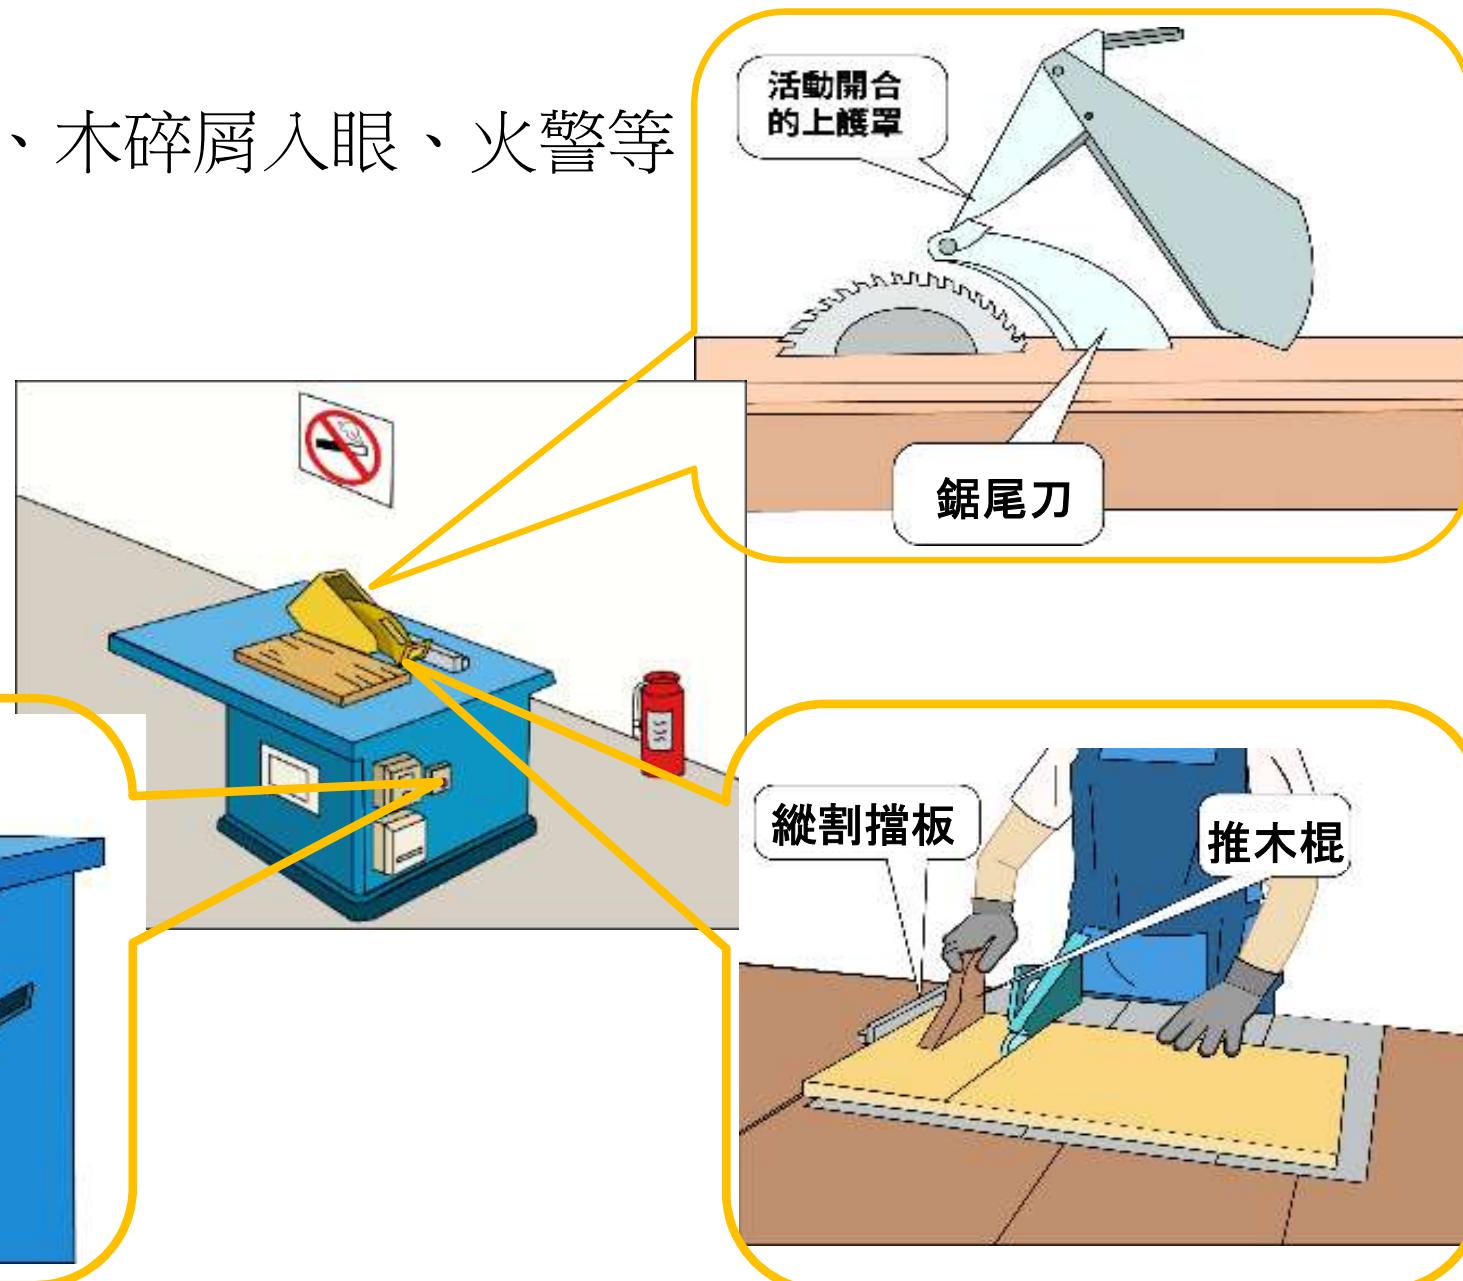
電鋸

- 常見意外：割傷、木碎屑入眼、火警等

- 護罩
- 鋸尾刀
- 推木棍
- 縱割擋板
- 緊急斷電掣

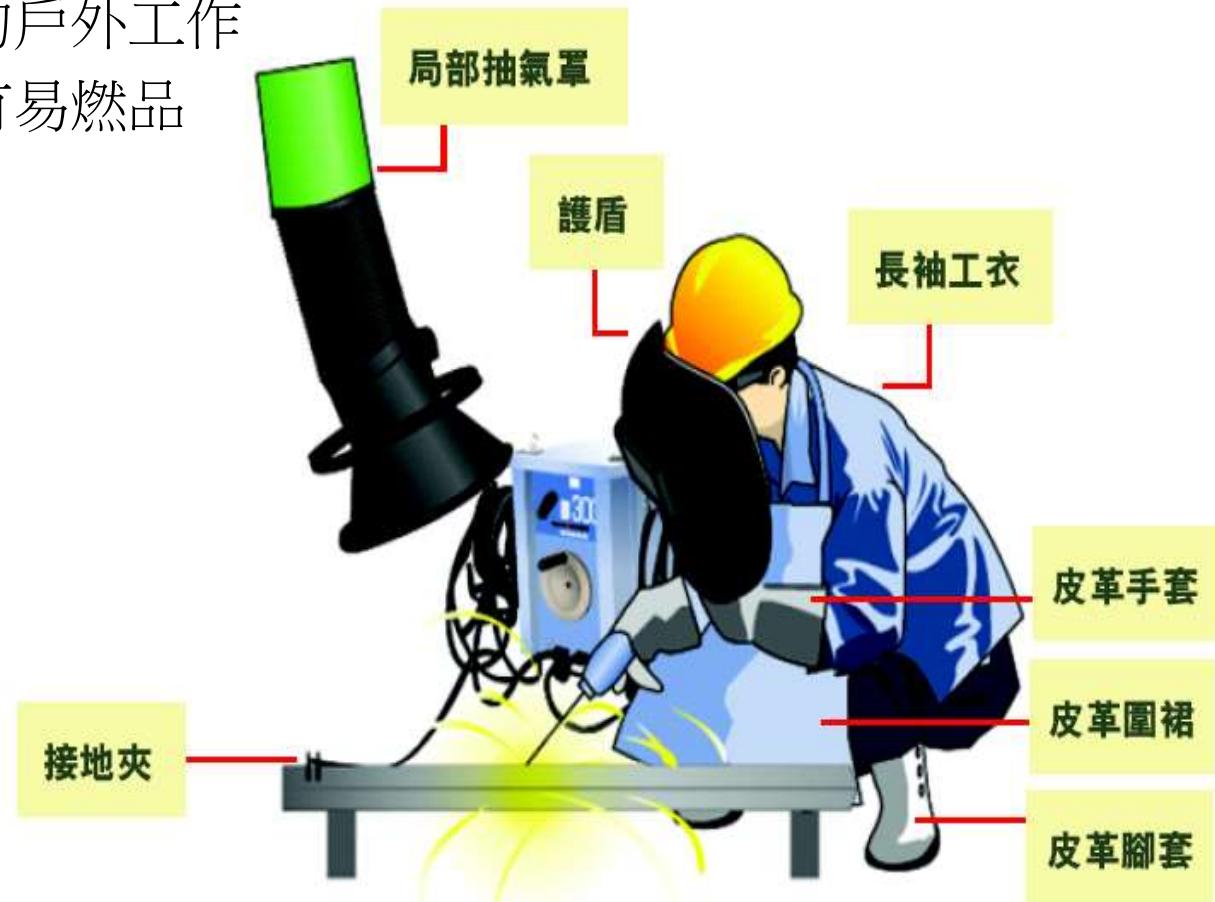
• 電焊機

– 常見意外：觸電、灼傷、中毒、火警等

- 不在潮濕環境或雨天的戶外工作
- 工作位置附近不可存有易燃品
- 電焊機外殼接地良好
- 保持良好通風
- 穿著個人保護裝備

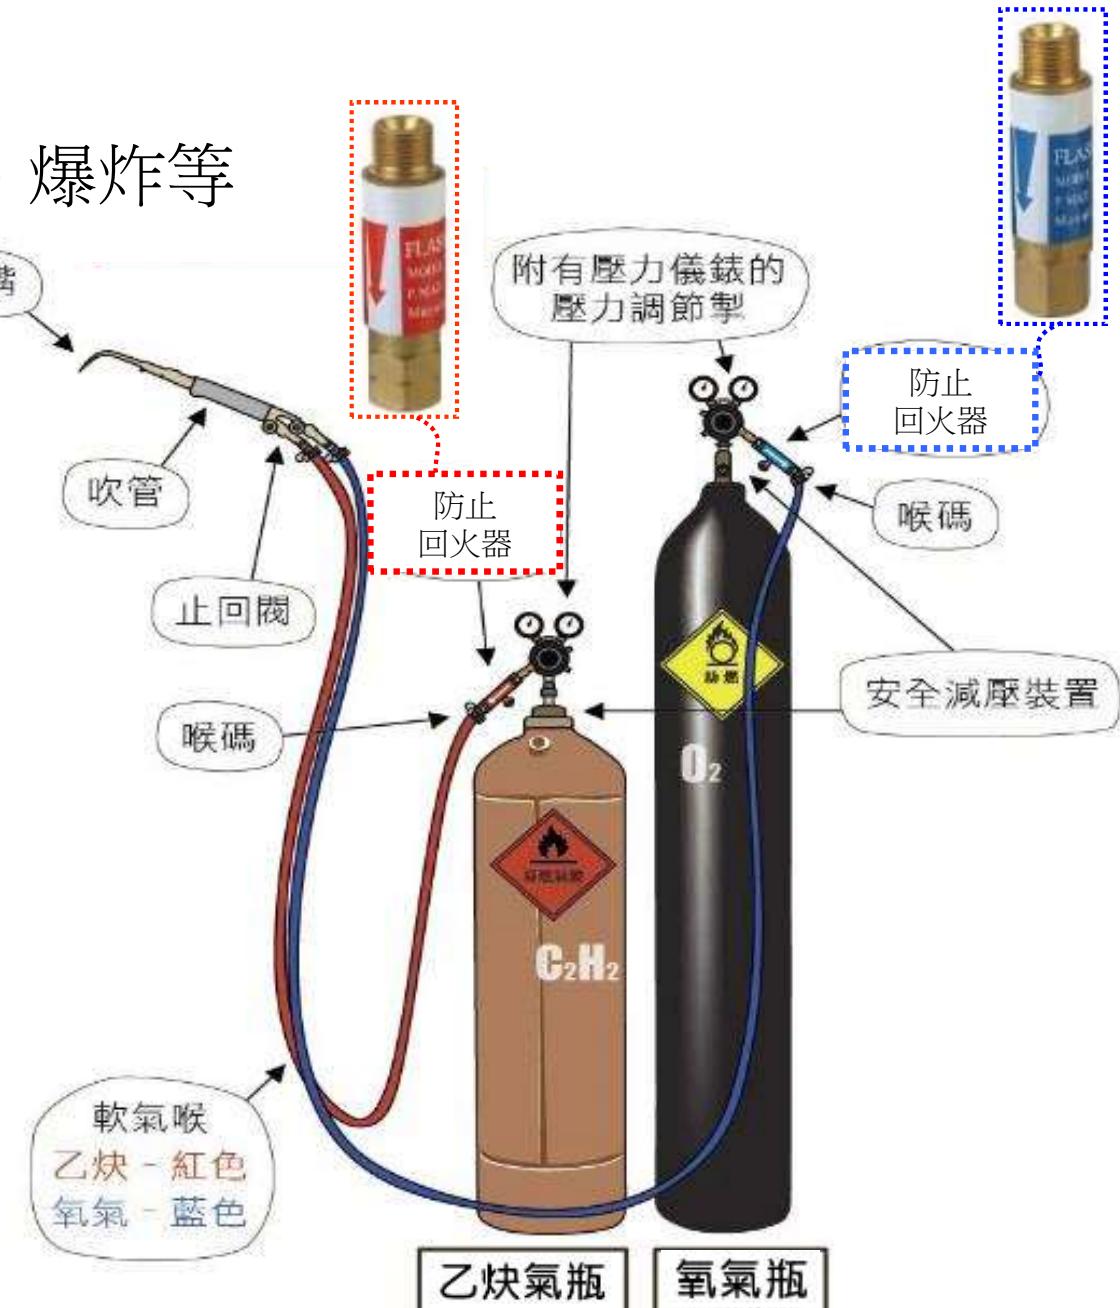
- 氣體切割器

- 常見意外：灼傷、火警、爆炸等

- 保持良好通風
- 經常檢查喉管
- 切勿撞擊氣瓶
- 使用防止回火器
- 吹管須安裝止回閥
- 喉碼要鎖緊

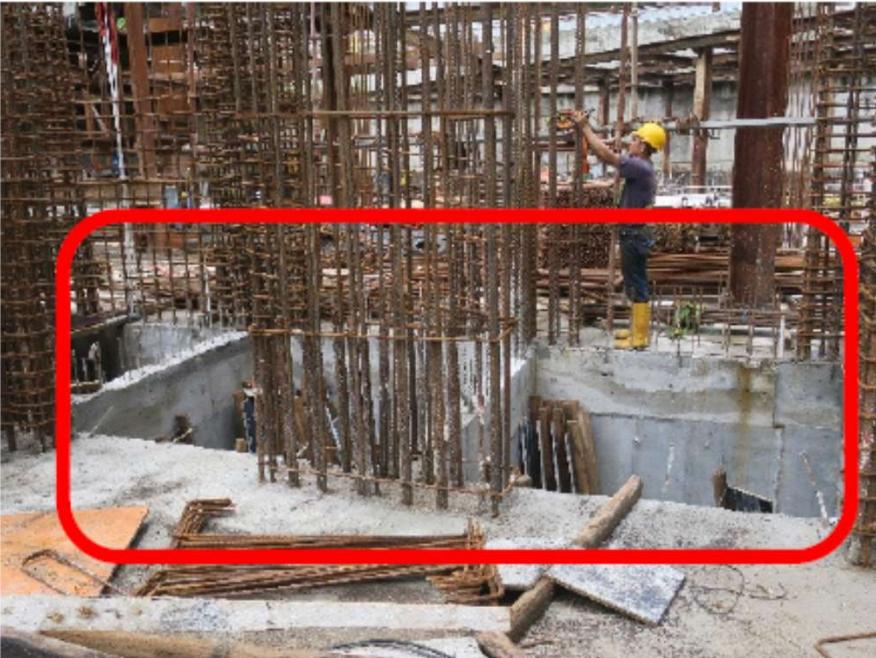
A photograph showing a construction worker standing on a concrete floor slab. The worker is wearing a yellow hard hat and a dark blue shirt. A red rectangular box highlights the absence of safety railings and toeboards along the edge of the slab.

樓面邊緣沒有圍欄及踢腳板

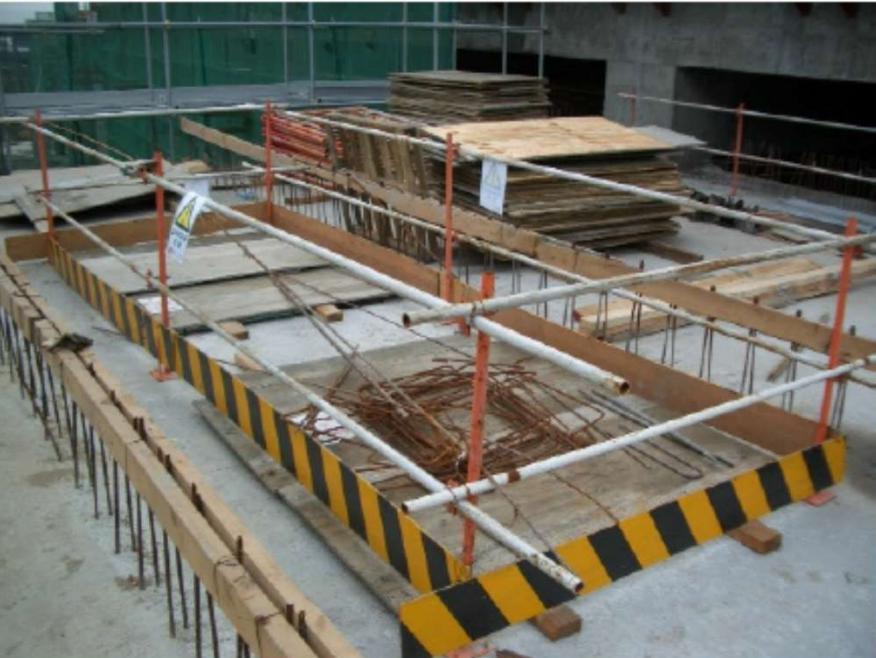
圍欄及踢腳板圖例

A photograph showing a construction site where safety railings and toeboards have been installed around a concrete floor slab. The railings are made of white pipes with orange立柱, and the toeboards are black and yellow striped panels.
