## 個案六

# 路環某工廠工作意外

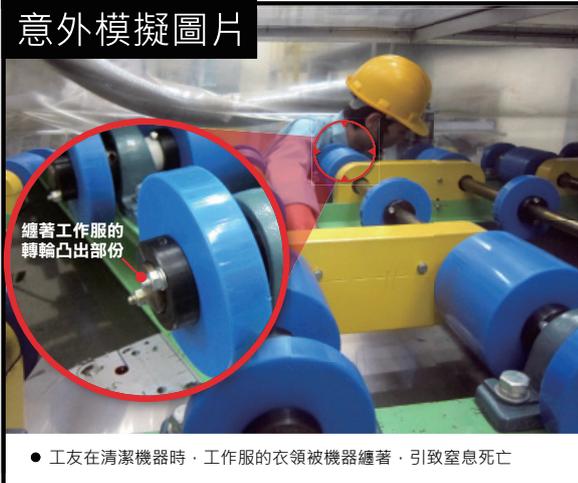
### 意外模擬圖片

● 工友在清潔機器時，工作服的衣領被機器纏著，引致窒息死亡

據現場情況及遇難人的工友之聲明分析：由於遇難人在為 B6 鏡面晶板搬運機進行清潔工作時，沒有暫停機器運轉，當其將手伸入機器內進行清潔時，遇難人的工作服衣領被機器轉輪上凸出的螺栓纏著，引致頸部被勒緊而窒息致死。

1. 安全監管不足，沒有及時發現及禁止工友於機器運作時進行清潔工作；
2. 機器防護設計不完善，沒有設置互鎖裝置及轉輪的凸出部份沒有安裝護罩。

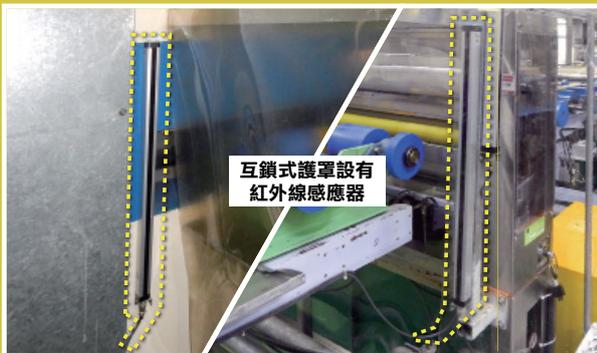
● 安裝互鎖式護罩，當護罩被打開時，機器能自動停止運作

- 一、肇事機器安裝互鎖式護罩，當護罩被打開時，機器能自動停止運作；
- 二、在轉輪上凸出螺絲的位置安裝護罩或改善設計，及規限工作人員穿著合適的工作服，以避免衣領被轉輪纏著；
- 三、機器兩旁都須安裝急停掣（上述機器只有一邊設有急停掣，遇難人工作的那一邊沒有急停掣。）；
- 四、加強對有關工序的安全監管，包括加強工作間巡視的密度；
- 五、不可單獨一人進行同類的清潔工作。

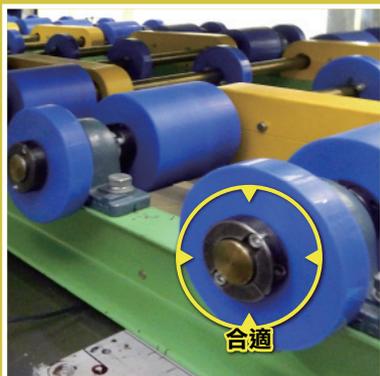
● 改善轉輪凸出部份的設計

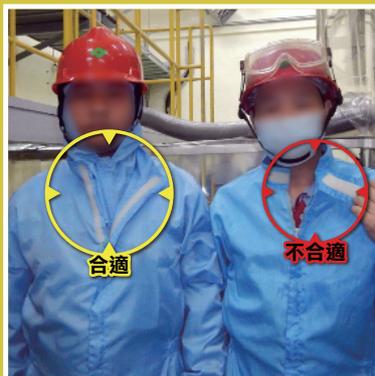
● 合適的服裝可避免衣領被轉輪纏著

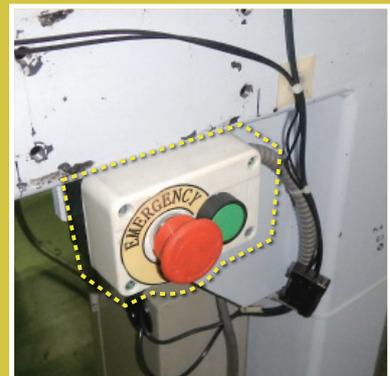
● 在肇事機器兩旁都須安裝急停掣
