### 個案十三

## 一名工人從棚架失足下墜至地面死亡

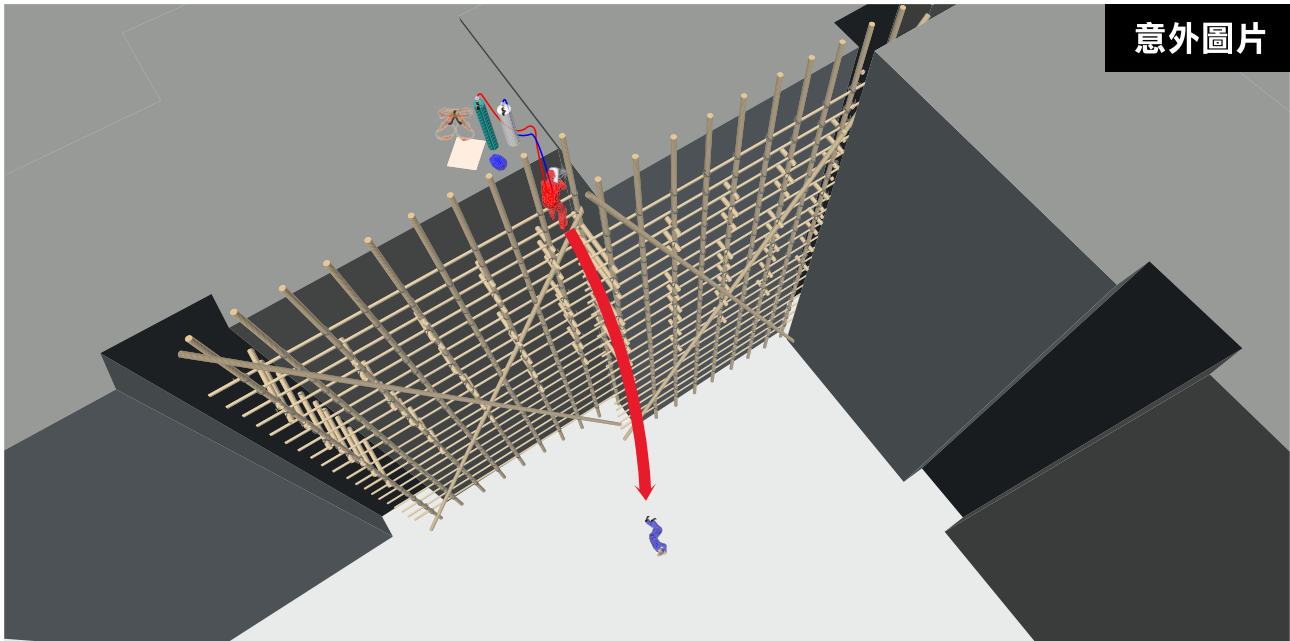
意外圖片

在一個清拆天台僭建物及修復工程中，一名工人於 3 樓頂層外牆棚架使用風煤拆卸鐵窗期間，失足由高處下墜至地面，導致其重傷死亡。

事發時肇事工人於該工程地點 3 樓頂層之外牆棚架上使用風煤拆卸外牆鐵窗，當時肇事工人只站於棚架的竹桿上進行施工，期間於棚架上移動位置時，失足下墜至地面，導致其傷重死亡。

是次意外的原因是由於工人當時站於外牆棚架上工作期間，承造商於該位置沒有搭建一個工作平台予工人使用，工作人員只站於棚架的竹桿上，期間於棚架上移動位置時，失足下墜至地面，導致其傷重死亡。

1. 進行高空工作時，應使用合適的棚架或工作平台，棚架或工作平台應裝有 90 厘米高的圍欄，及最少 15 厘米高的踢腳板，踏腳位置應鋪設足夠闊度及抗力的踏腳板，以防止工作人員或物件從棚架或工作台下墜；
2. 若無法架設棚架或工作平台，或工作時需伸展肢體至工作平台護欄外而有下墜風險時，則必須使用安全帶等個人防護裝備，而安全帶必須繫於穩固點上。
