## 個案十五

# 一名工人被正在倒後的吊機撞倒死亡

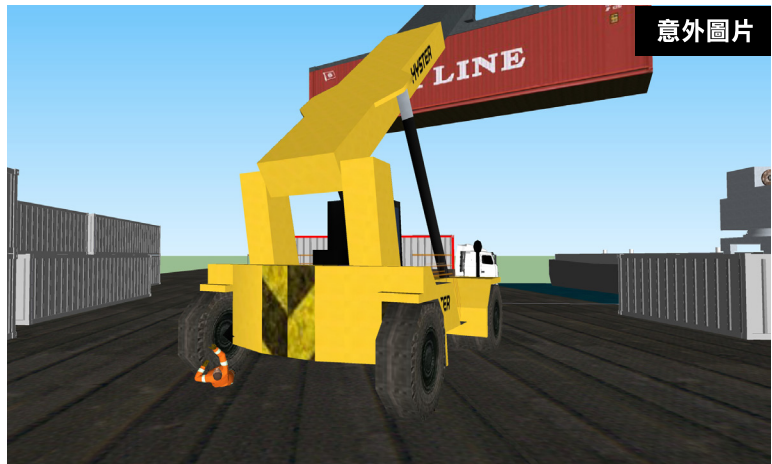
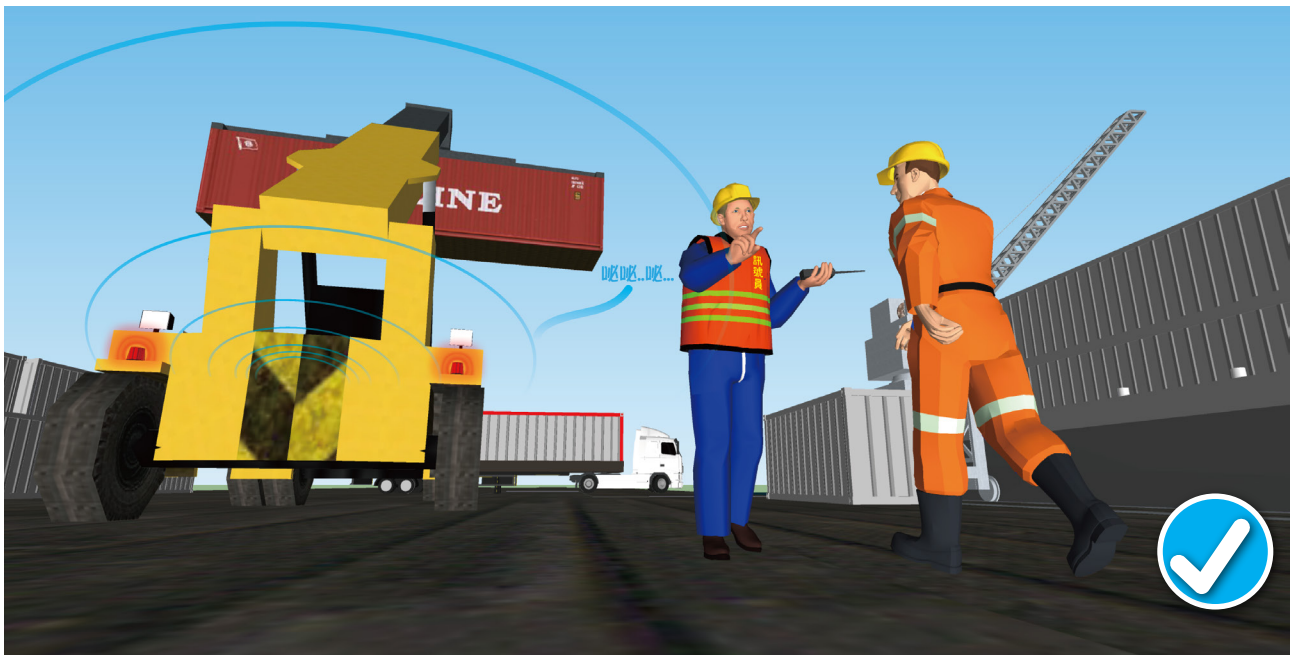
事發時貨櫃正面吊機操作員利用該吊機吊起 1 個 40 尺吉櫃，準備倒車將貨櫃運往岸邊，在倒後期間撞倒一名碼頭工人，該名工人左邊大腿部分被吊機左後輪壓爆。

是次意外的原因是由於操作員操作貨櫃正面吊機倒車期間，死者處於操作員的盲角位置，現場亦沒有訊號員為操作員提供訊號，而死者未有察覺吊機正在倒後接近，導致吊機撞倒死者。

1. 配備合資格的訊號員，向該吊機操作員提供適當的訊號；
2. 所有於貨櫃場內工作的人員必須穿著反光衣及配戴安全帽，訊號員及操作員配備對講機；
3. 定期由合資格人員對吊機進行檢查，確保後視鏡、倒車警示燈及倒車響號裝置等處於良好工作狀態；
4. 對相關操作人員及訊號員進行安全培訓，加強工作人員的安全意識。
