個案二十

一名工人操作起重機時連人帶機墜地死亡

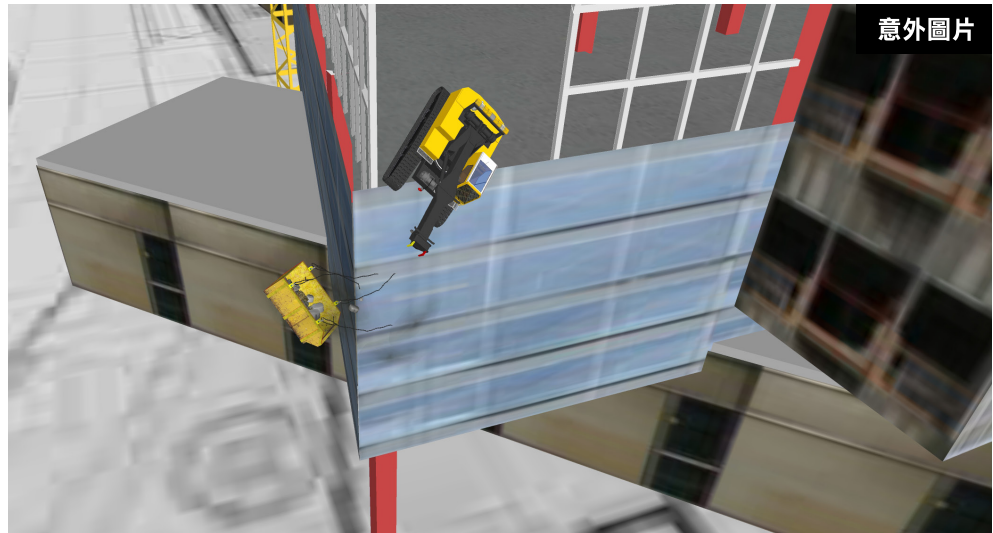
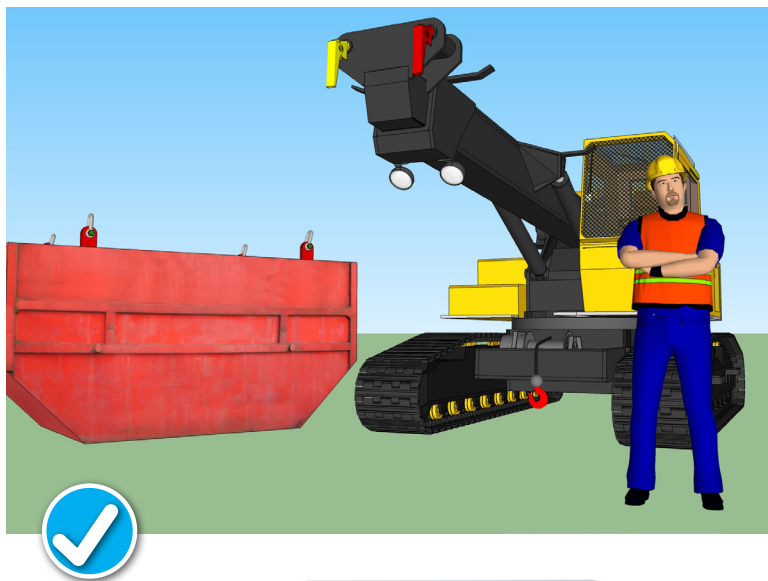
事發時死者正在二樓室內操作一台小型履帶式起重機，並準備將一批建築廢料通過二樓幕牆開口運送至一樓平台，期間當起重機吊臂伸出室外並開始吊運時，起重機突然失重向前翻滾，死者便隨著起重機撞毀圍欄，並由二樓下墜至一樓，當場死亡。

是次意外的原因是由於吊重物（即建築廢料加上容器）的總重量超出當時擺臂起重機操作半徑所能承受的最大承載力，從而導致起重機被吊重物帶動向前沖落一樓造成機毀人亡的意外。

1. 對物料運輸工序進行風險評估，從而選擇合適的物料運輸方法，如使用密封式的垃圾槽作為廢料運輸管道；
2. 如需進行吊運，必須委任合資格人員操作起重機；
3. 制定超重機的安全使用守則及加強對工作人員的相關培訓，並嚴禁超重吊運。
