個案三十

一名工人被懸臂式起重機吊臂墜下壓死

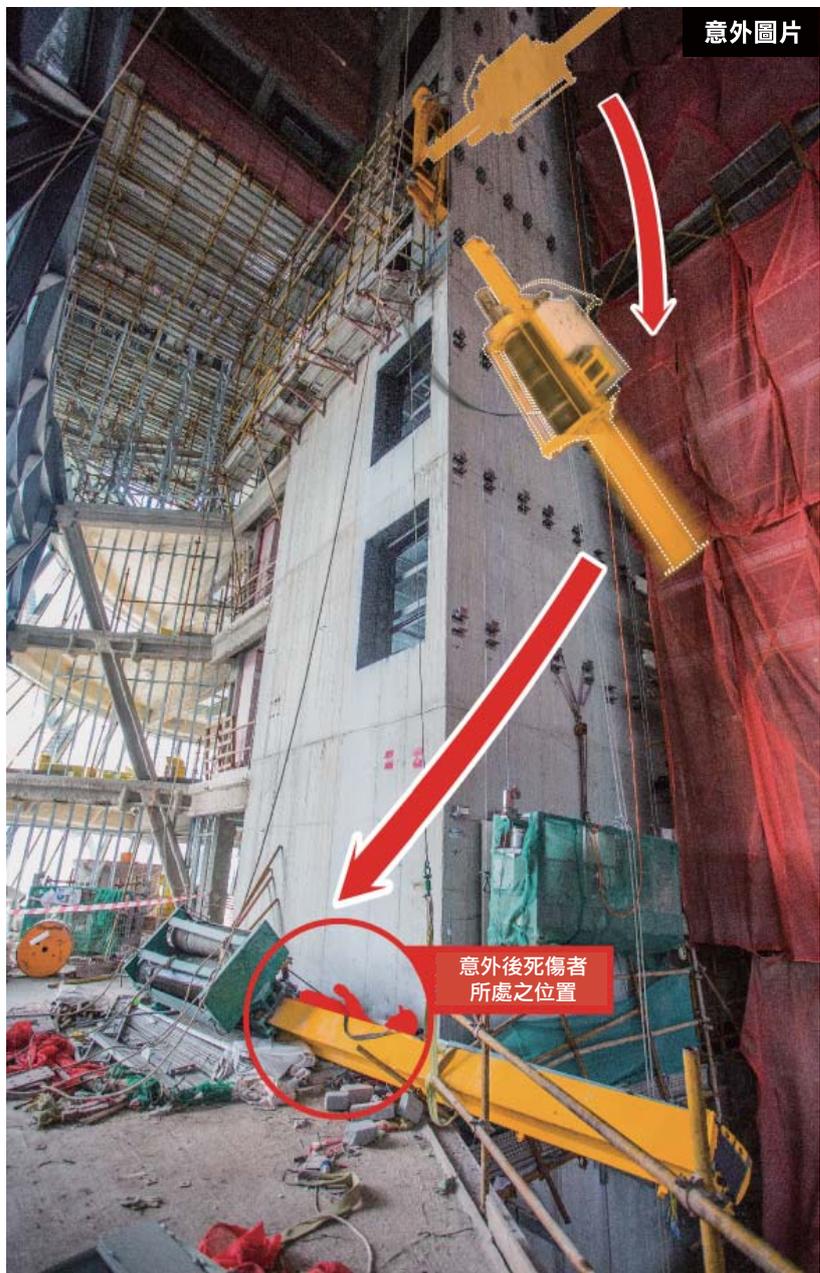
意外當日，死者正操作一台懸臂式電動起重機吊起一組放置於貨車上的裝飾物料時，用以支撐起重機吊臂的鋼拉索突然失效而引至吊臂失去支撐繼而於基座連接位置截斷墜下，擊中死者和途經該意外位置附近的兩名工人。

是次意外的主要原因是由於肇事起重機的3條支撐吊臂的鋼索均脫離了連接頭（俗稱啤頭），其中最外側的1條鋼索最先失效與連接頭分離，餘下2條鋼索隨後亦被拉離連接頭，在失去支撐力的吊臂因自重而出現向下彎曲，繼而在吊臂與基座的連接位置被重力扯斷而墜下，然後擊中在吊臂下方的死者和途經該處附近的兩名工人。

1. 須確保起重機在使用前已進行檢驗及適合使用；
2. 吊運範疇四周應裝設圍欄以防人員進入；
3. 加強人員對吊運工作安全的培訓；
4. 製訂吊運工作的安全措施和程序；
5. 派專責人員監督吊運工作的安全進行。
