個案三十三

一名工人在某住宅單位內被倒塌的磚牆擊中頭部死亡

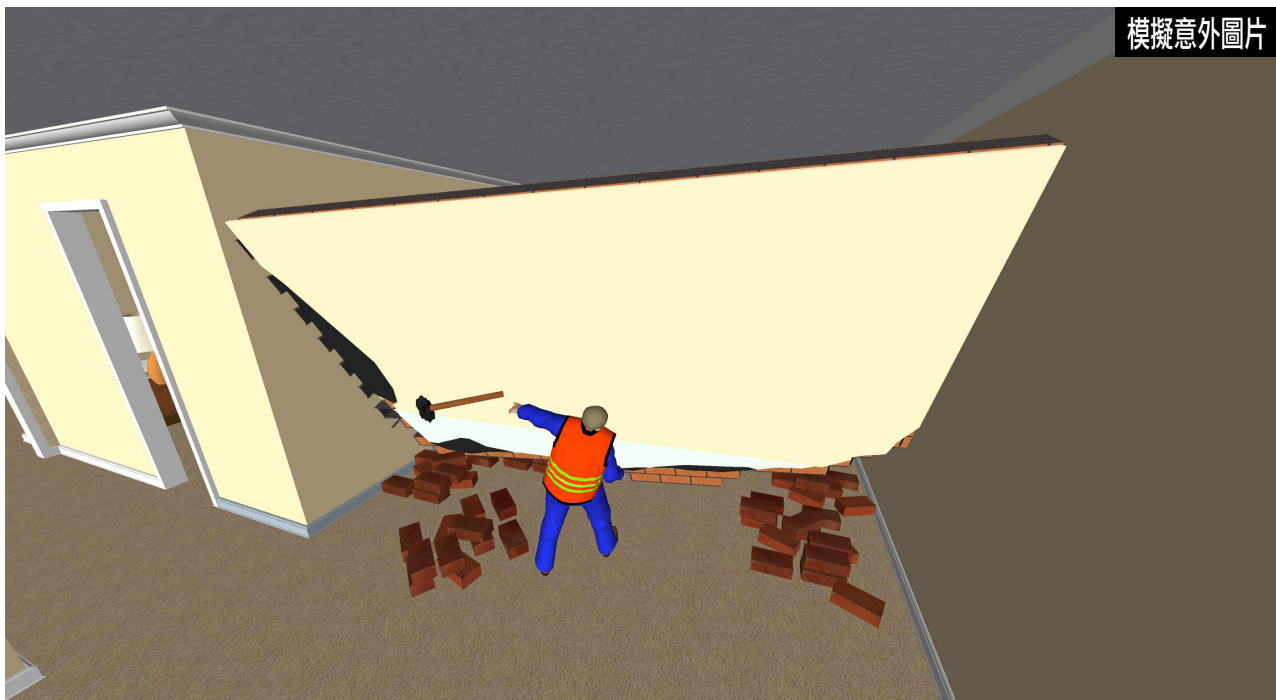
事發當日，一名工人正在參與一個住宅單位的室內裝修工程。事發時，該名工人正使用手提電鑽進行磚牆的拆除工作，期間懷疑工人沒有由上而下進行拆卸，導致磚牆失去支承而斷裂並擊中該名工人頭部，最終死亡。

是次意外的原因是由於工人沒有按照由上而下的次序進行磚牆拆除工作，加上工人於工作期間沒有配戴安全帽，導致工人的頭部在磚牆倒塌時欠缺適當的個人保護。

1. 應安排具資格人員現場指導及監督工人採用正確的拆卸方法（由上而下拆卸）；
2. 向工人提供專項培訓後才可安排進行拆卸工作；
3. 進行拆卸工作的工人必須使用安全帽等個人防護裝備。
