個案廿五

一名工人被玻璃幕牆壓中死亡

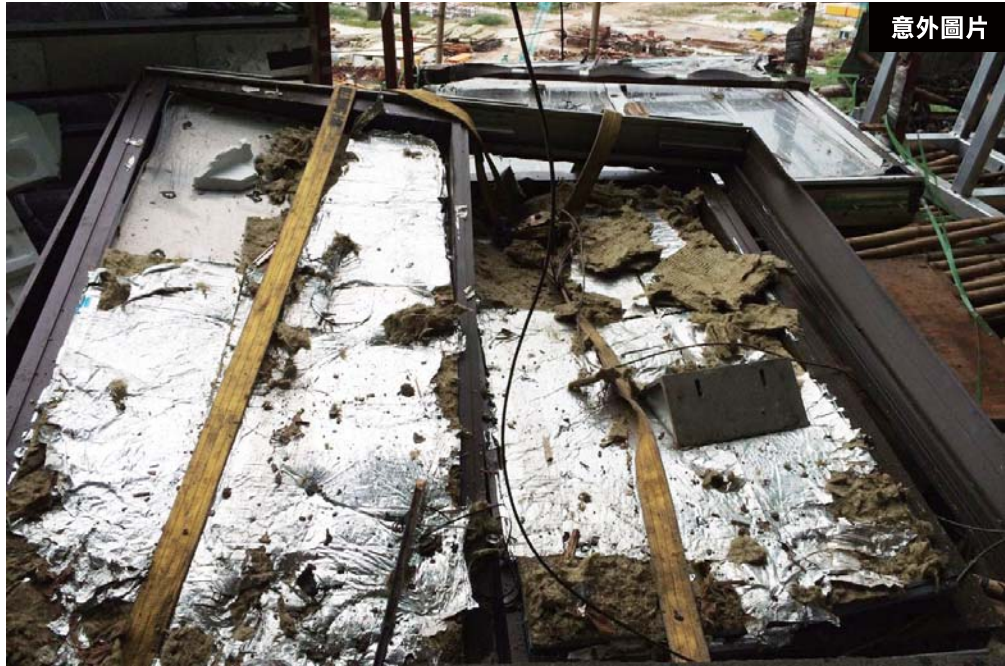
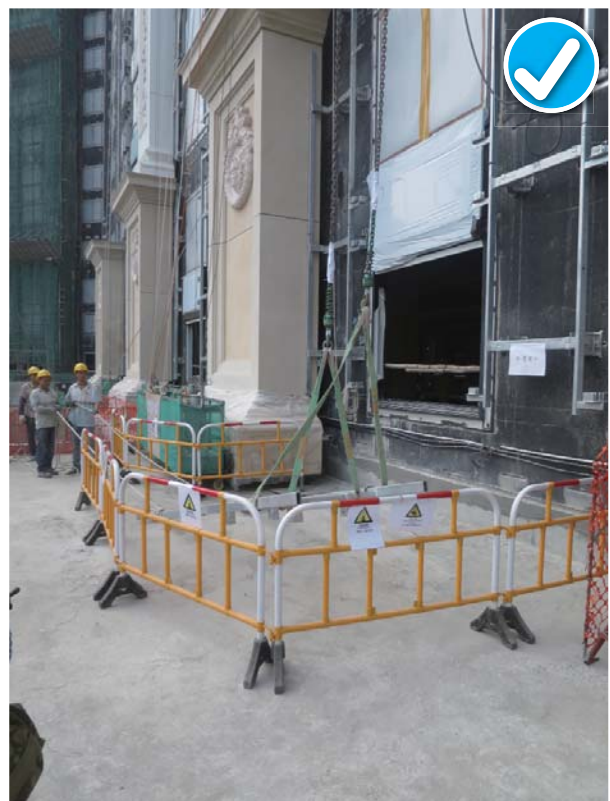
在一個建築工程中，一名工人在建築物 4 樓平台進行玻璃幕牆的裝索工作時，一塊吊運中的玻璃幕牆由約 11 樓下墜至 4 樓平台，繼而翻倒並壓向其身上，導致其重傷死亡。

意外發生時，一塊約重 480 公斤的玻璃幕牆正被吊運至 10 樓與 11 樓之間，捲揚機突然失去掣動力，玻璃幕牆隨即下墜至 4 樓平台，繼而翻側，當時肇事者正在該平台上裝索另一塊玻璃幕牆，不幸被翻側的玻璃幕牆壓中，被送往醫院經搶救證實傷重不治。

是次意外是由於吊升玻璃幕牆的捲揚機的齒輪因疲勞損壞而失去掣動力，導致玻璃幕牆下墜，而於 4 樓平台並沒有設立吊運危險區域或其他有效措施防止肇事者在吊運期間進入相關危險區域，導致肇事者被下墜後翻側的玻璃幕牆壓中。

1. 制定吊運安全施工方案，尤其避免工人於物料起吊時進入吊運區域；
2. 須清晰區分吊運區域，並設置圍欄以防止工人進入；
3. 所有起重機械及吊具於使用前須由合資格人士作詳細的檢查；
4. 加強吊運工作人員的相關安全培訓。
