# 一名工人由約4米高處下墮死亡

## 個案四十六

### 一名工人由約4米高處下墮死亡

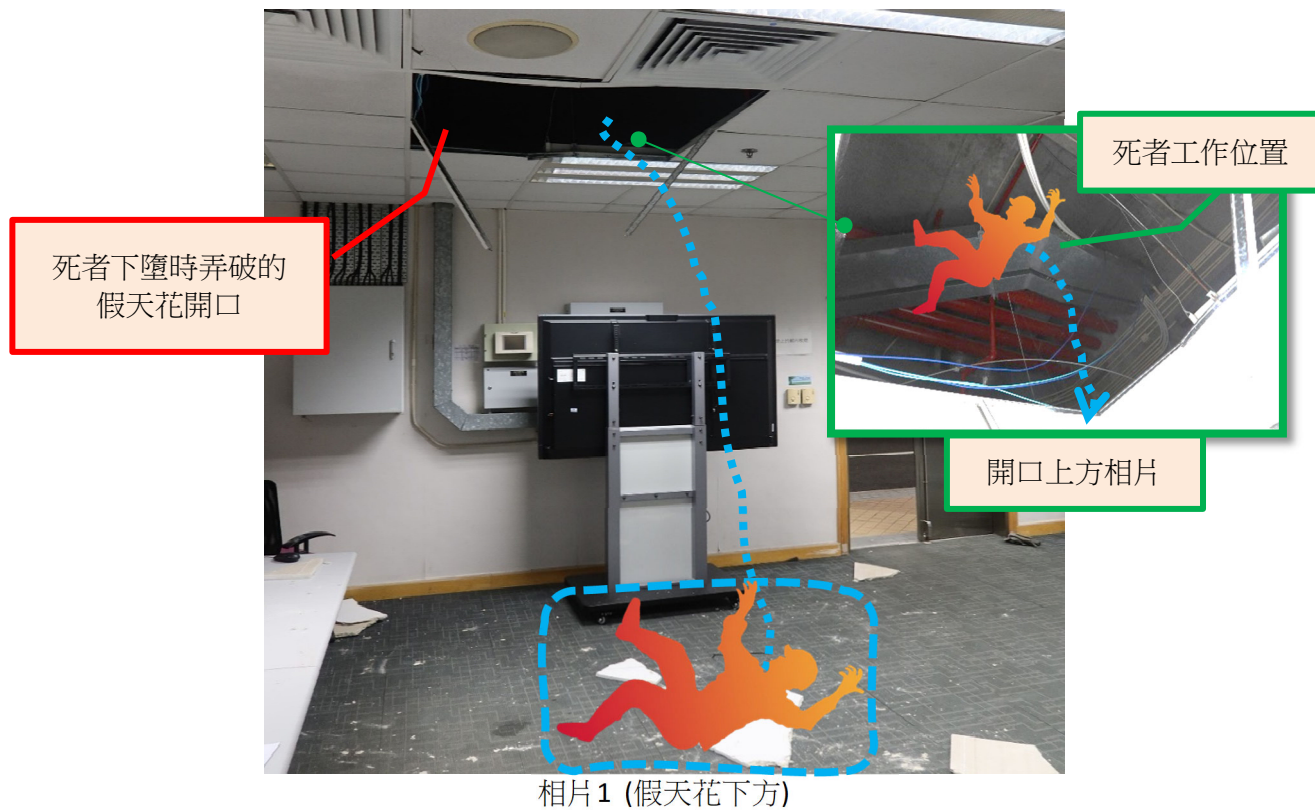
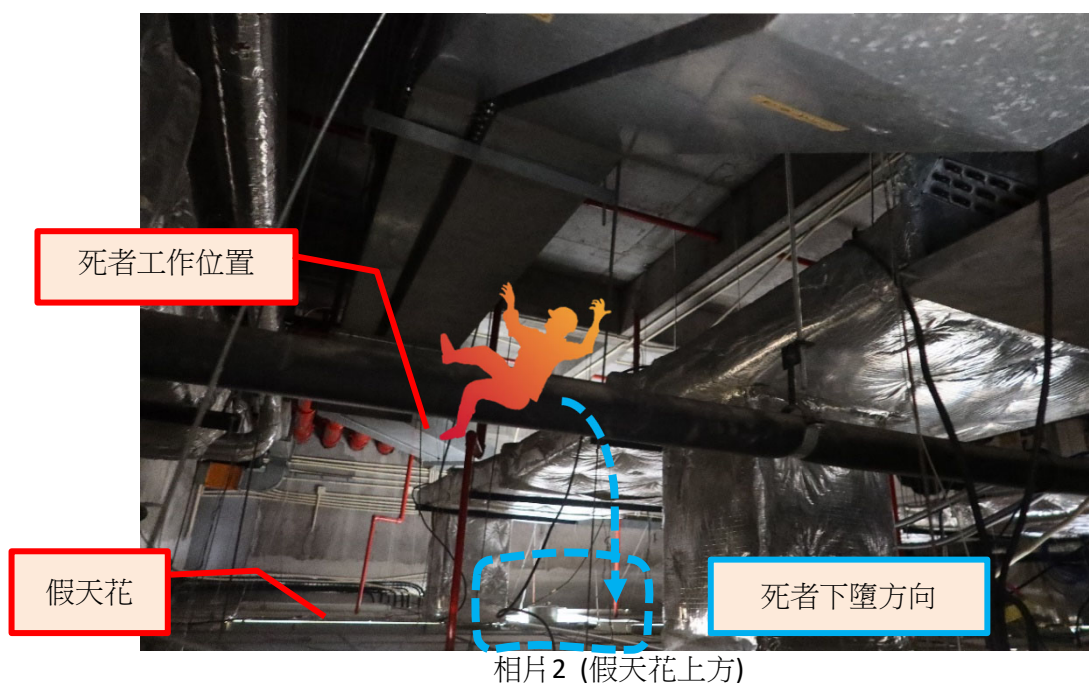
意外當日，死者與另外2名工友被安排到電掣房把一組線纜從假天花上方拉放至隔壁房間，事發時，死者站在離地約4米處的假天花上方的線槽處工作，期間因失平衡由高位下墮至地面，經送院搶救後不治。

是次意外的主要原因為承造商沒有為高空工作的工人設置合適的工作平台所致。

1. 工作前應進行風險評估，以制定合理可行的安全施工方案，並優先考慮採用集體保護措施；
2. 應為高空工作的工人設置合適的工作平台，且工作平台須符合以下規定：  
經指定人員檢驗確保結構穩固、有合適的上落通道、供工人工作或走動的平面四周安裝不少於 90 厘米高的圍欄和 15 厘米高的踢腳板；
3. 加強對工人的高空工作安全培訓。
